Résumé de l'expertise n° 21997

Désignation du ou des bâtiments	
<i>Localisation du ou des bâtiments :</i> Adresse : 16 rue Verdere! Commune : 29250 ST POL DE LEON Section cadastrale AM, Parcelle(s) n° 18, Désignation et situation du ou des lot(s) de copropriété : Ce bien ne fait pas partie d'une copropriété Périmètre de repérage : ... Toutes parties accessibles sans démontage ni destruction	
Prestations	Conclusion

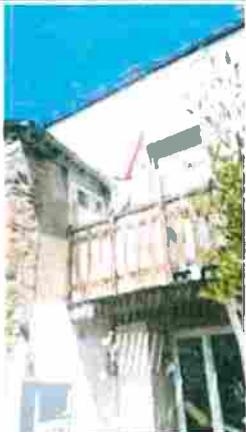
Localisation	Identifiant + Description	Conclusion (justification)	Etat de conservation** et préconisations*	Photo
Extérieur	<p>Identifiant: M001 Description: Conduites d'eaux pluviales en amiante-ciment Composant de la construction: Conduits en toiture et façade Partie à auditer: Conduites d'eaux pluviales en amiante-ciment Liste selon annexe 13-9 du CSP: B</p>	Présence d'amiante (Sur décision de l'opérateur)	<p>Matériau dégradé (étendus ponctuelle)</p> <p>Résultat EP**</p> <p>Préconisation: Il est recommandé de réaliser une évaluation périodique.</p>	
	<p>Identifiant: M002 Description: Conduites d'eaux pluviales en amiante-ciment devant la fenêtre du salon Composant de la construction: Conduits en toiture et façade Partie à auditer: Conduites d'eaux pluviales en amiante-ciment Liste selon annexe 13-9 du CSP: B</p>	Présence d'amiante (Sur décision de l'opérateur)	<p>Matériau non dégradé</p> <p>Résultat EP**</p> <p>Préconisation: Il est recommandé de réaliser une évaluation périodique.</p>

<p>Photo n° DSCNA001 Localisation : Extérieur Ouvrage : Conduits en toiture et façade Partie d'ouvrage : Conduites d'eaux pluviales en amiante-ciment Description : Conduites d'eaux pluviales en amiante-ciment</p>

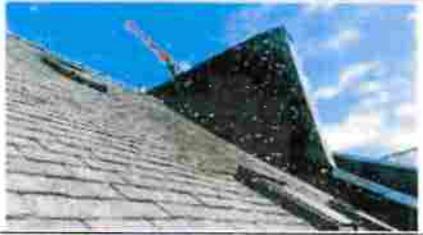
<p>Identifiant: M003 Description: Conduits de fumée en amiante-ciment (mitron) Composant de la construction: Conduits en toiture et façade Partie à auditer: Conduits de fumée en amiante-ciment Liste selon annexe 13-9 du CSP: B</p>	Présence d'amiante (Sur décision de l'opérateur)	<p>Matériau non dégradé</p> <p>Résultat EP**</p> <p>Préconisation: Il est recommandé de réaliser une évaluation périodique.</p>

<p>Photo n° DSCNA003 Localisation : Extérieur Ouvrage : Conduits en toiture et façade Partie d'ouvrage : Conduits de fumée en amiante-ciment Description : Conduits de fumée en amiante-ciment (mitron)</p>

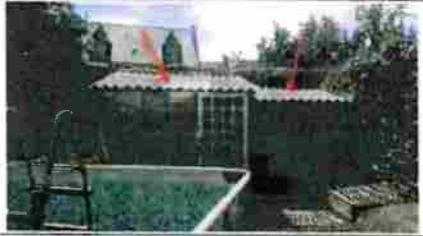
<p>Photo n° DSCNA004 Localisation : Rez-de-chaussée - Annexe Ouvrage : Toitures Partie d'ouvrage : Plaques (fibres-ciment) Description : Plaques (fibres-ciment) en toiture</p>

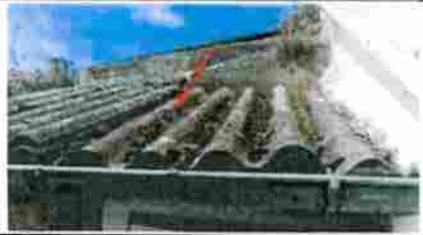
Localisation	Identifiant + Description	Conclusion (justification)	Etat de conservation** et préconisations*	Photo
1er étage - Débarras	Identifiant : MO05 Description : Plaque (fibres-ciment) en fibre composite de la construction. Toitures. Plaque à fibres - Plaque (fibres-ciment). Liste selon article 11-9 du CSP-E	Présence d'amiante (sur décision de l'opérateur)	Matériau dégradé (étendue ponctuelle) Résultat E** Préconisations : Il est recommandé de réaliser une évaluation périodique	
Rez-de-chaussée - Annexe	Identifiant : MO04 Description : Plaque (fibres-ciment) en fibre composite de la construction. Toitures. Plaque à fibres - Plaque (fibres-ciment). Liste selon article 11-9 du CSP-E	Présence d'amiante (sur décision de l'opérateur)	Matériau dégradé (étendue ponctuelle) Résultat E** Préconisations : Il est recommandé de réaliser une évaluation périodique

<p>Photo n° DSCNA005 Localisation : 1er étage - Débarras Ouvrage : Toitures Partie d'ouvrage : Plaques (fibres-ciment) Description : Plaques (fibres-ciment) en toiture</p>
