PROCES VERBAL DE DESCRIPTION DES LIEUX

L'AN DEUX MILLE VINGT CINQ ET LE DEUX OCTOBRE

Adresse 6 rue Tromeur

Est joint au présent acte le dossier technique immobilier de la société ARLIANE SAS LIBERGE LANARVILY (29260), dressé par Monsieur Julien LIBERGE, technicien diagnostiqueur comprenant

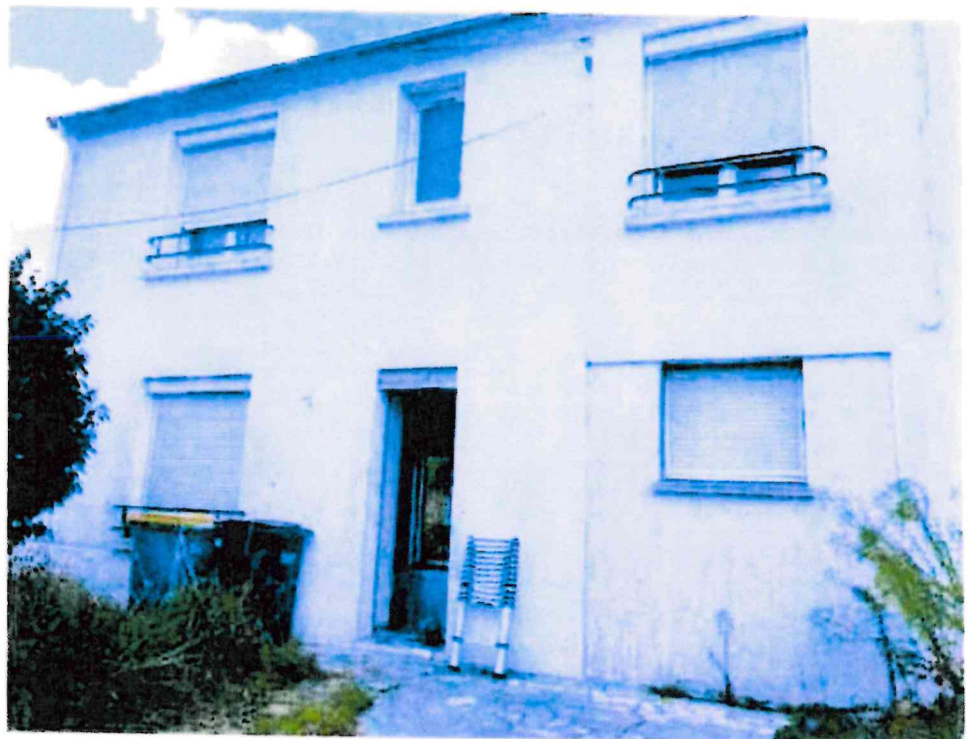
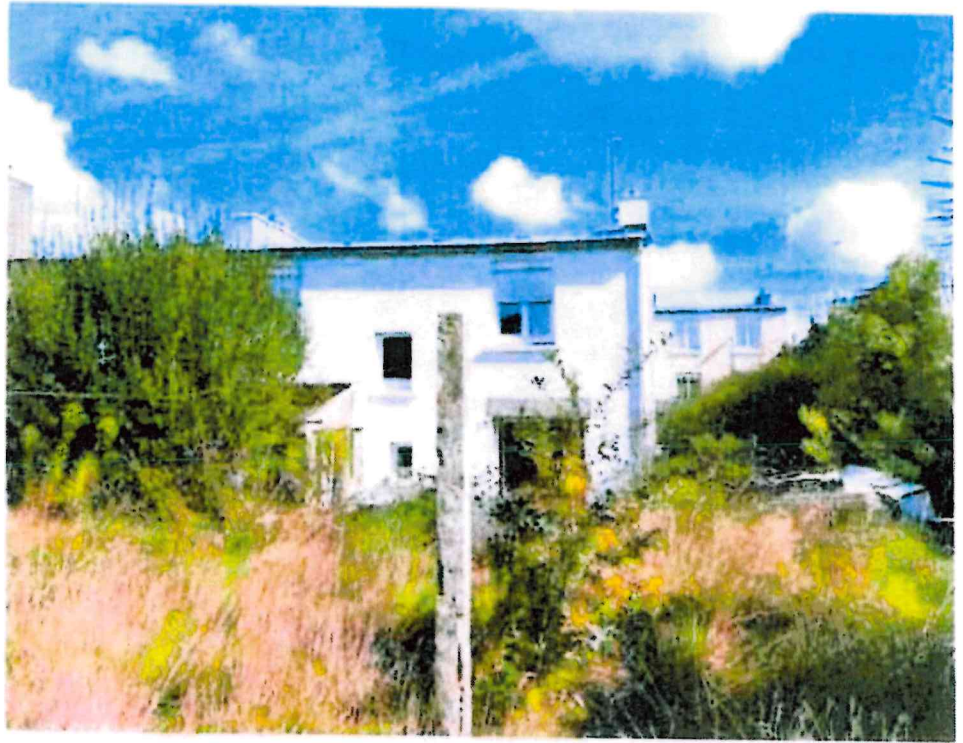
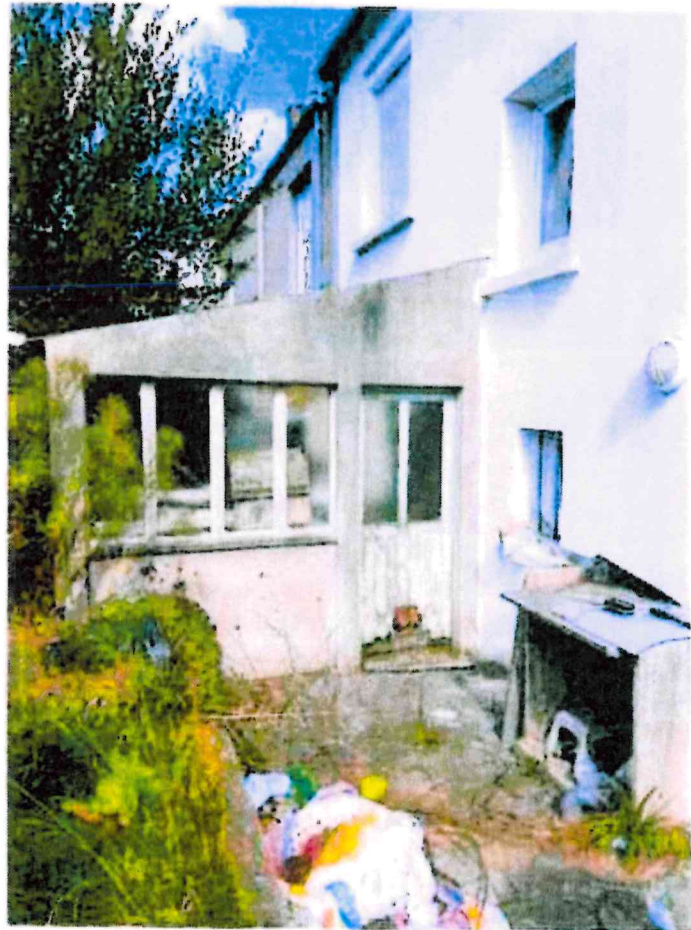
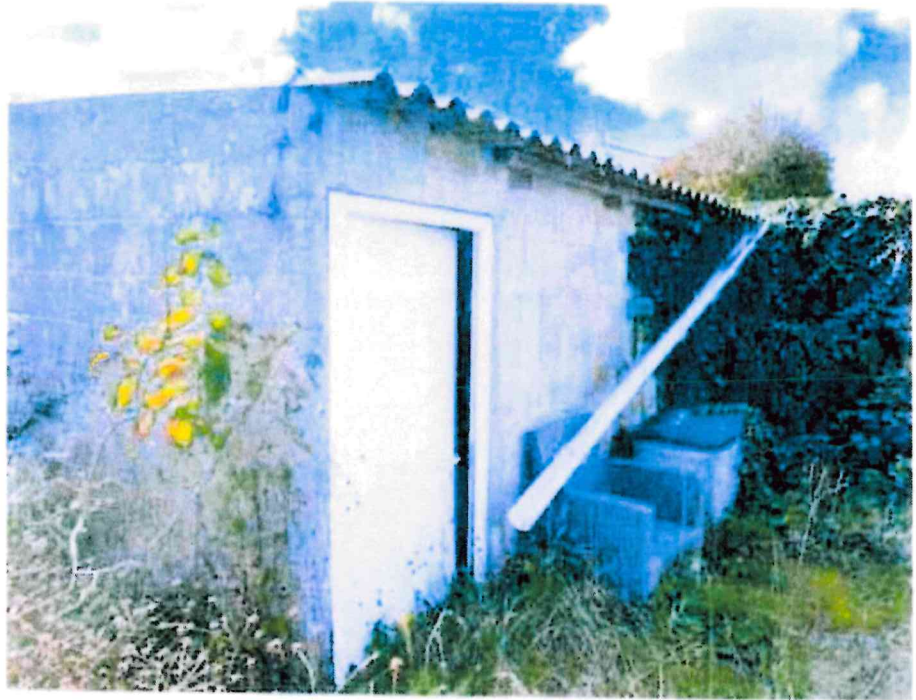
Les battants des fenêtres ainsi que la baie coulissante sont en bon état

Le jardin est dans un état d'abandon.

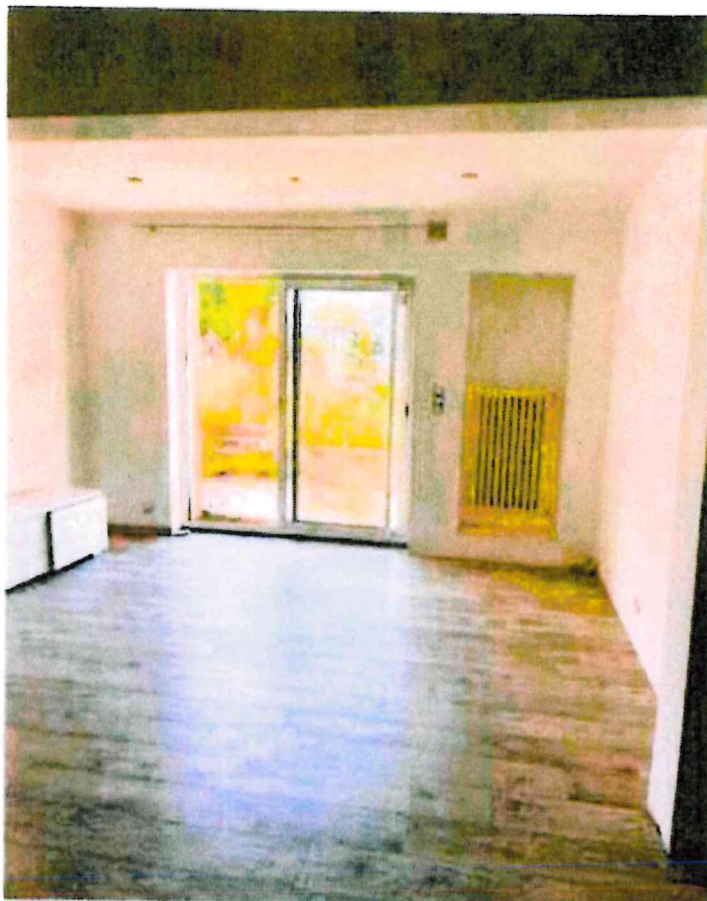
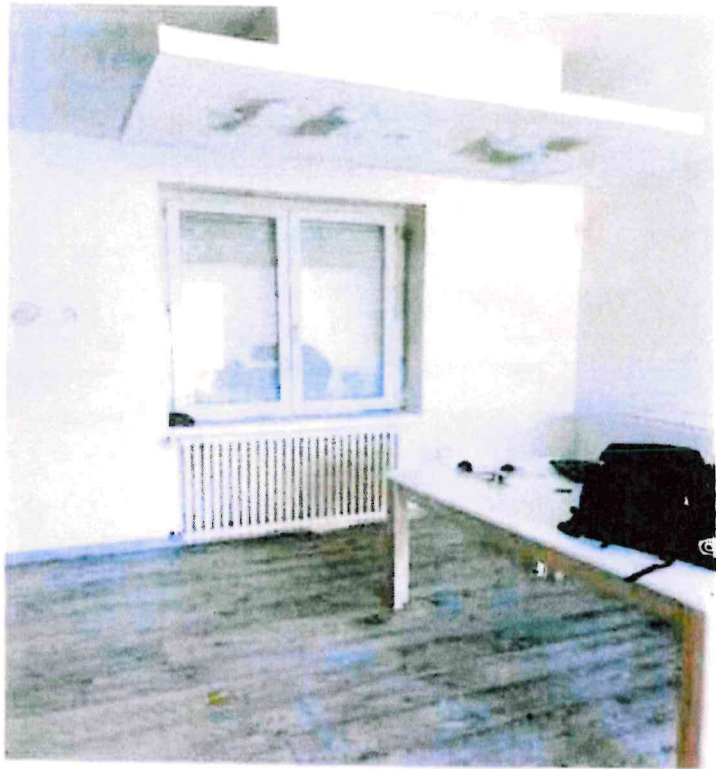
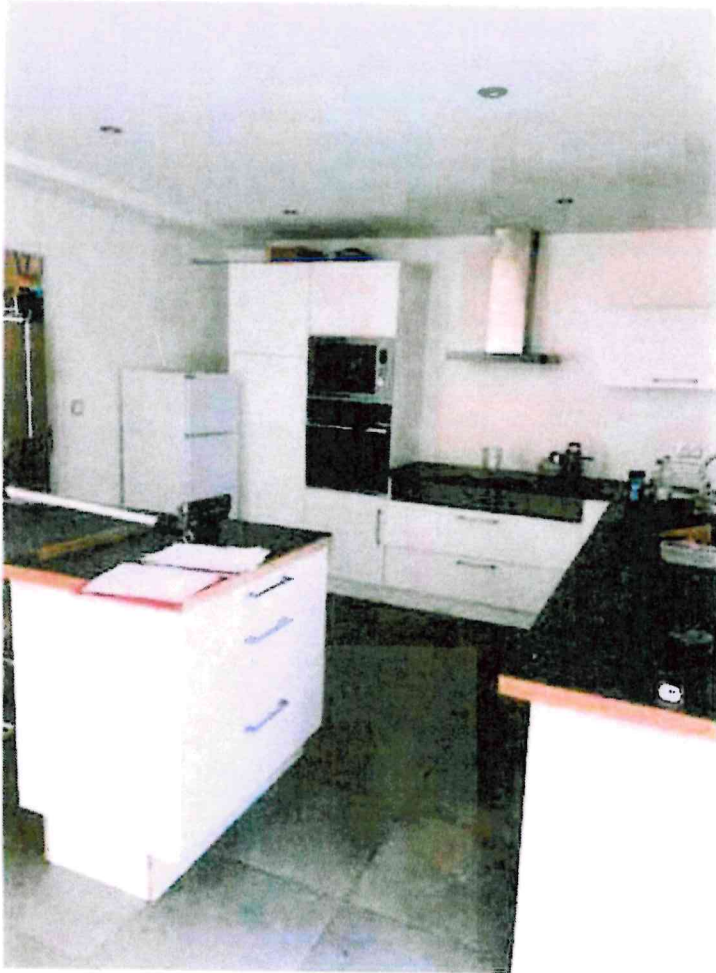
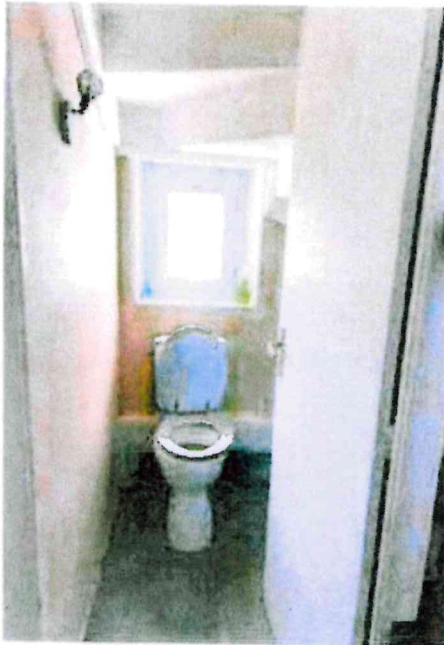
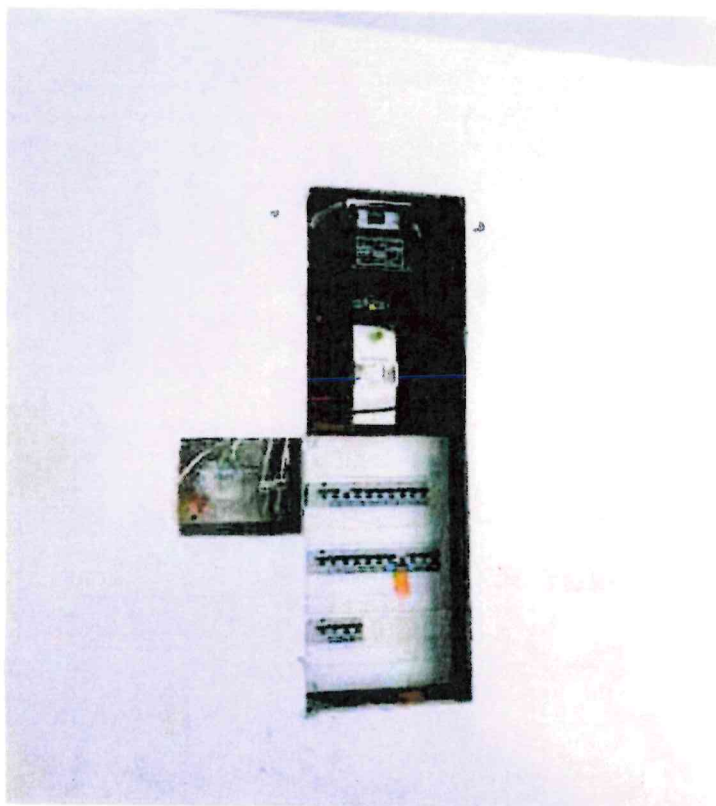
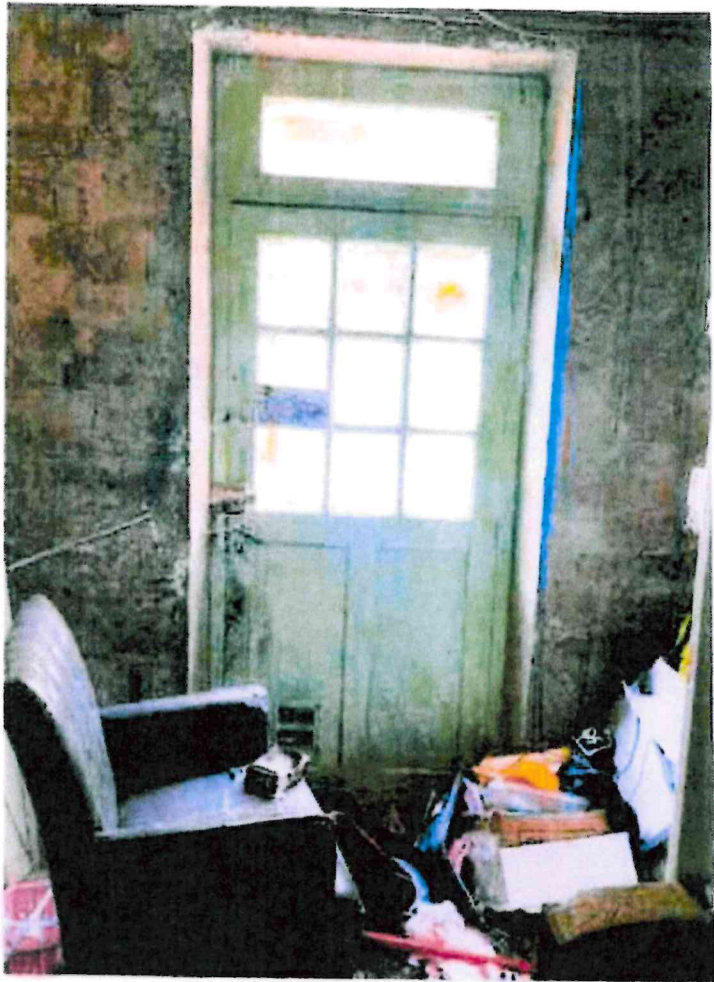
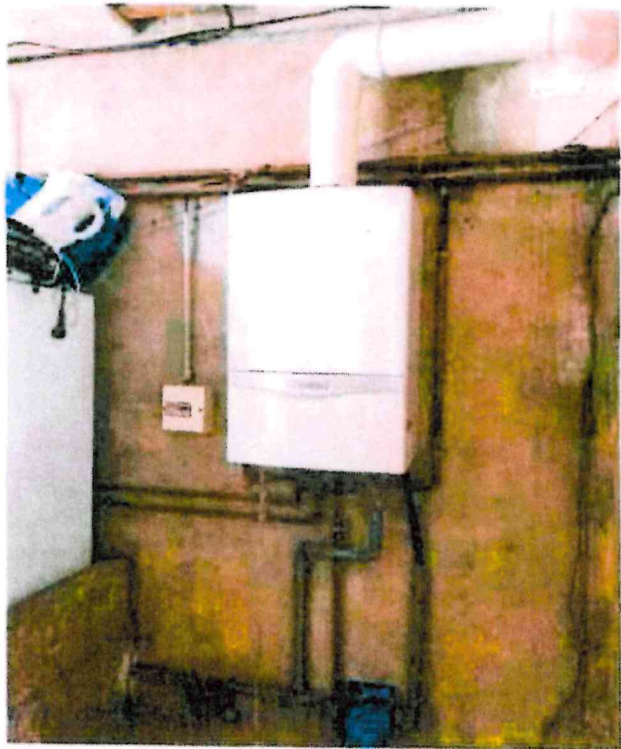
- ↳ Les murs et le plafond sont peints en blanc. Je note plusieurs traces noires ainsi que plusieurs surfaces dégradées.
- ↳ Sous l'escalier, un espace a été aménagé à usage de toilette. WC à chasse dorsale avec abattant et lunette dans un état correct. Le sol de cet espace est carrelé : bon état. La peinture murale est dans un état d'usage.

- ↳ Le chauffage est assuré par des radiateurs en fonte.

⇒ Un tableau électrique et un ancien compteur sont présents dans la pièce à proximité de la porte d'entrée.

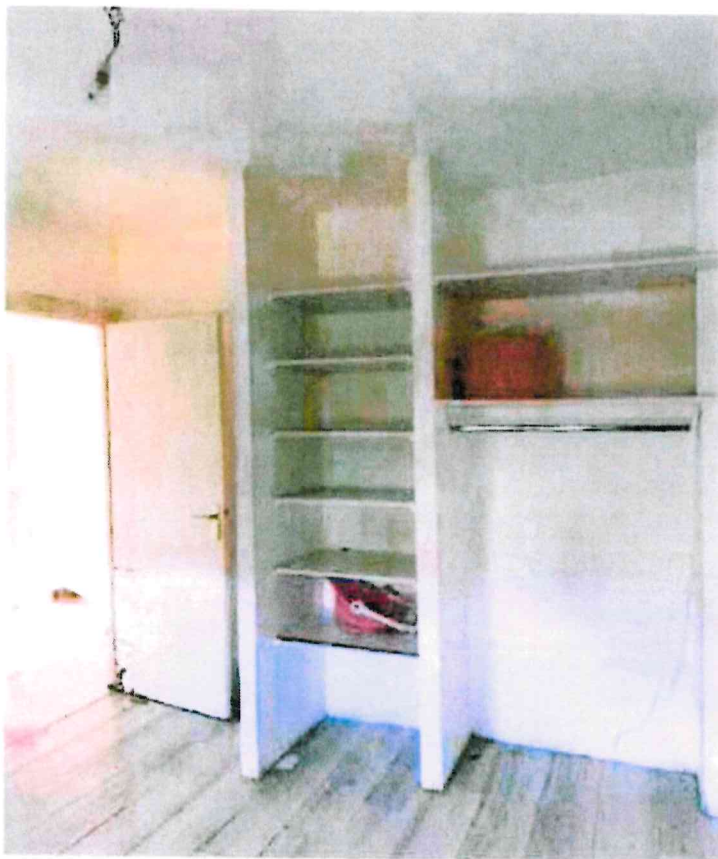
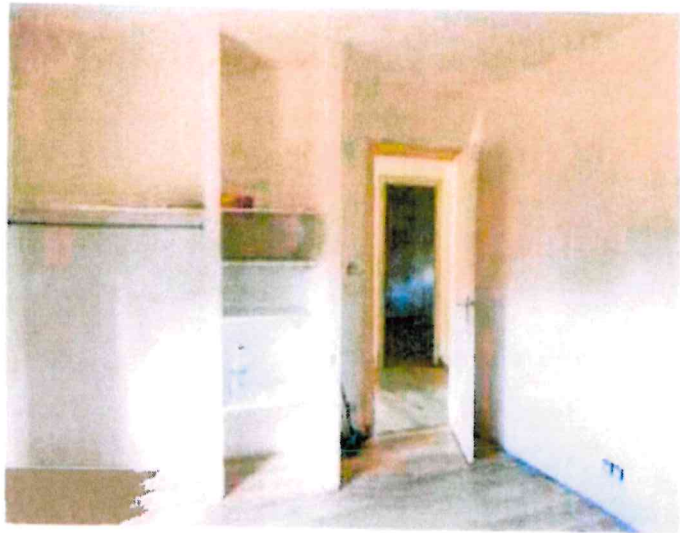
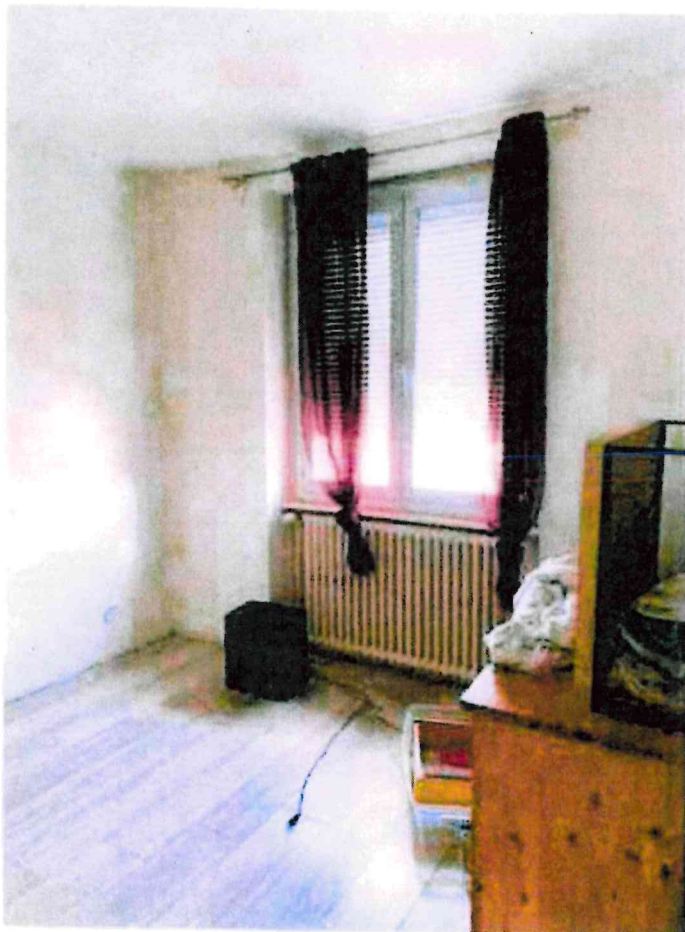
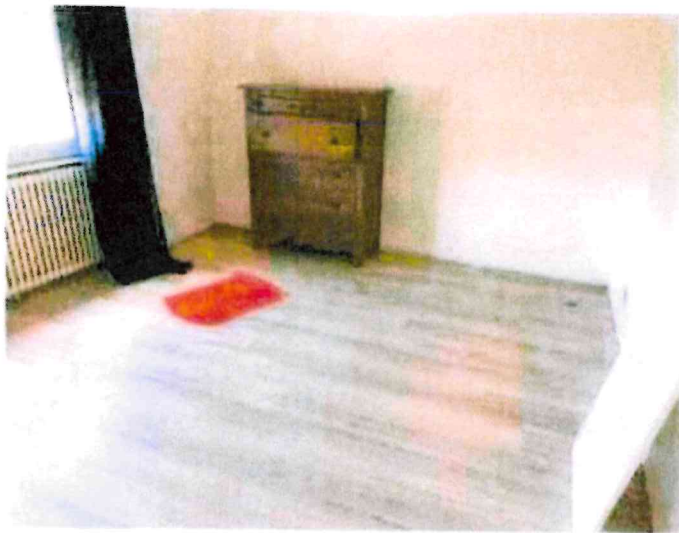
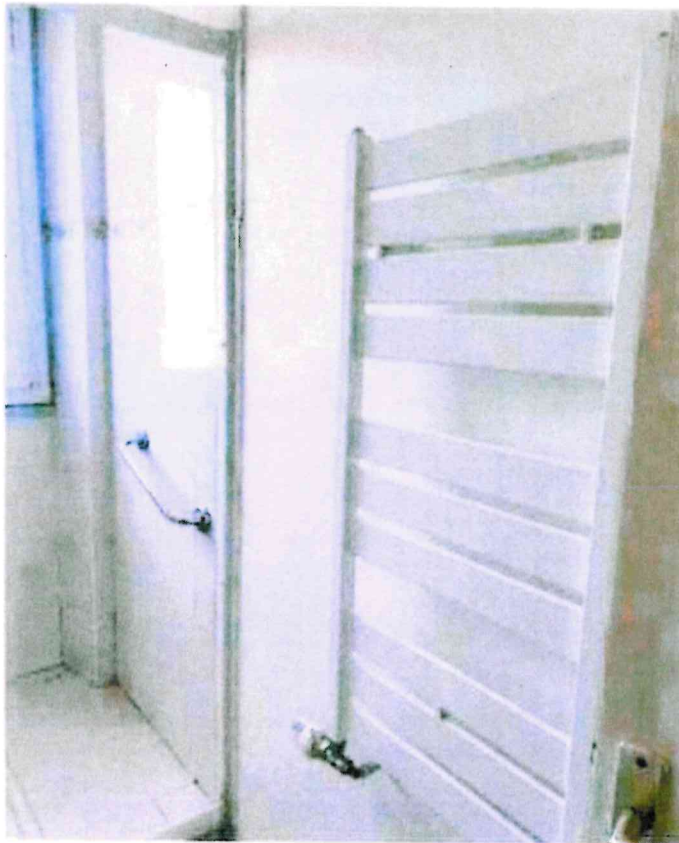
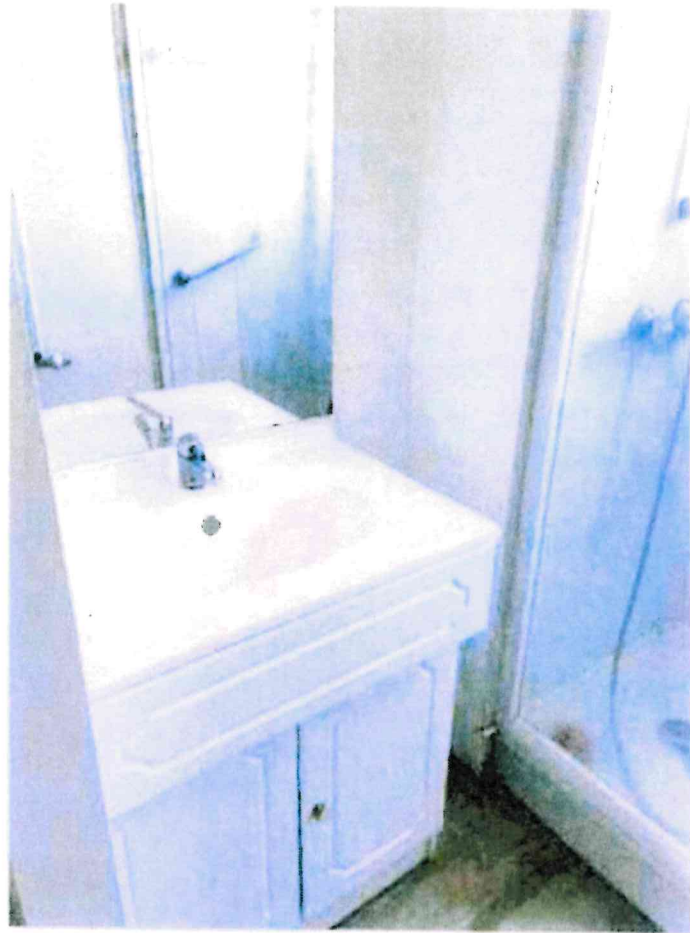
- ⇒ Salle d'eau, cette dernière est équipée d'un WC suspendu sans abattant et lunette, d'une douche avec receveur, pommeau de douche, robinet type mitigeur thermostatique, d'un lavabo avec son meuble vasque (robinet monocommande) et d'un sèche-serviettes. Le sol est recouvert d'un parquet stratifié, les murs sont peints en blanc, la faïence murale est dans un bon état.
- ⇒ Trois chambres, sol parquet stratifié, murs peints en blanc, l'ensemble est dans un état correct. Le chauffage est assuré par des radiateurs en fonte.
- ⇒ Escalier bois . état d'usage.

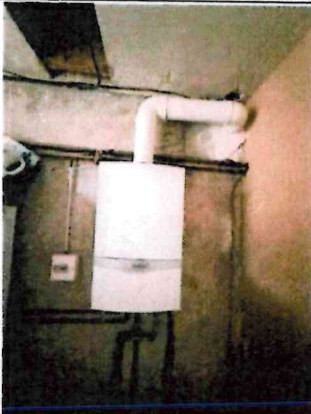
| | <p>Photo n° PhGaz001 Localisation : Rez de chaussée - Buanderie Chaudière Vaillant (Type : Etanche)</p> |

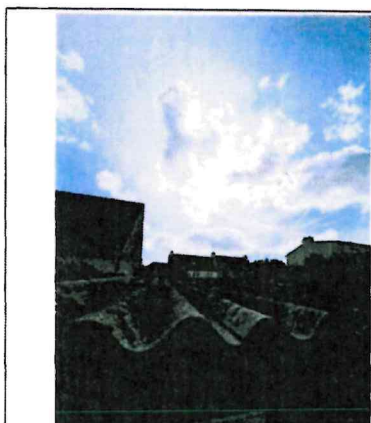
| Localisation | Identifiant + Description | Conclusion (justification) | Etat de conservation** et préconisations* | Photo |
|---|--|--|--|---|
| Extérieur - Cabanon | Identifiant: M002 Description: Plaques ondulées fibro-ciment Composant de la construction: Toitures Partie à sonder: Plaques (fibres-ciment) Liste selon annexe.13-9 du CSP: B Sondage: Visuel | Présence d'amiante (sur jugement de l'opérateur) | Matériau non dégradé Résultat EP** Préconisation: Il est recommandé de réaliser une évaluation périodique. | |

Photo n° PhA003
 Localisation : Extérieur - Cabanon
 Ouvrage : Toitures
 Partie d'ouvrage : Plaques (fibres-ciment)
 Description : Plaques ondulées fibro-ciment
