CERTIFICAT DE SUPERFICIES

Nature du bâtiment : Maison	Adresse : 32 RUE DE LA REPUBLIQUE 29100 DOUARNENEZ
Numéro de lot : 76	Propriété de: [REDACTED]
Référence Cadastre : BI	32 RUE DE LA REPUBLIQUE 29100 DOUARNENEZ
	Mission effectuée le : 17/07/2022
	Date de l'ordre de mission :
	N° Dossier : [REDACTED] 5338 17.07.22 C

Diagnostic du raccordement au réseau d'assainissement

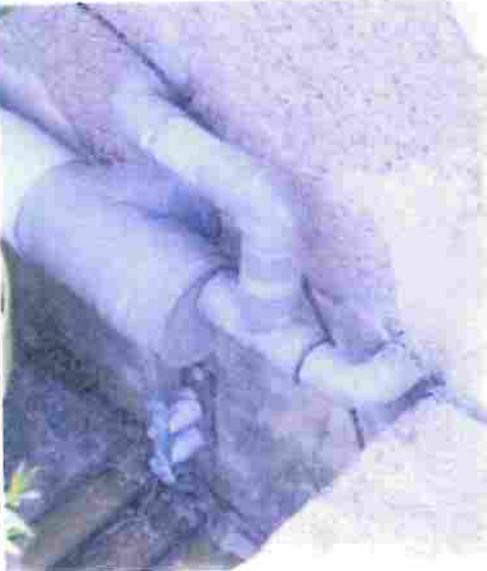
<p>Type de raccordement : pvc Diamètre du branchement des eaux usées (mm) : Matériau du branchementpvc Raccordement des eaux-vannespvc Raccordement des eaux ménagères</p>

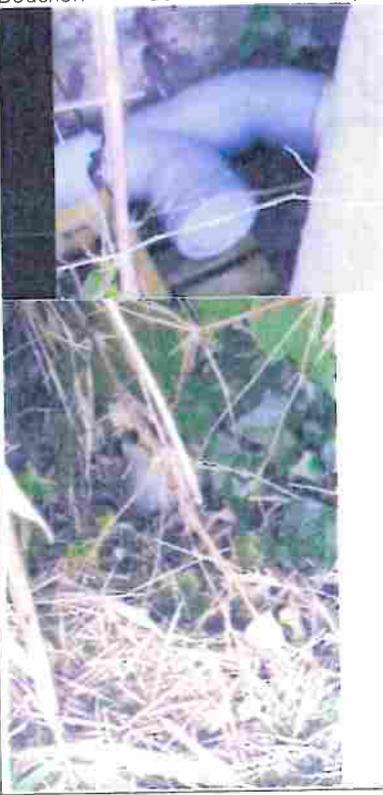
<p>Type de tampon de visite des eaux usées. Aucun Bouchon de visite pvc</p>

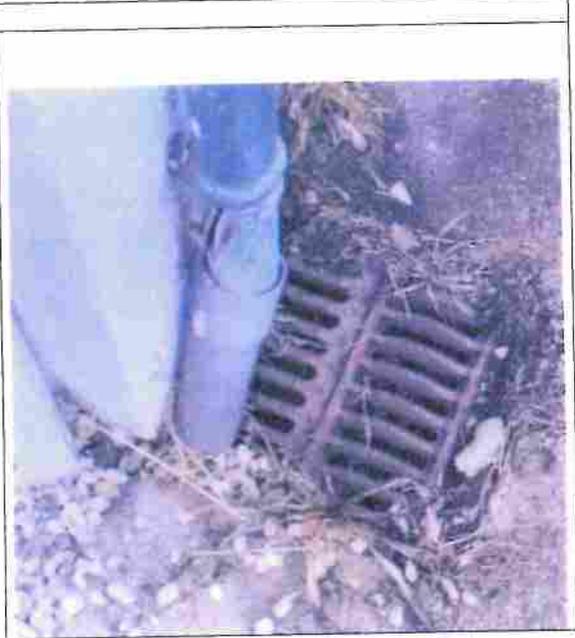
RACCORDEMENT DES EAUX PLUVIALES

Type de raccordement : .
Diamètre du branchement des eaux pluviales (mm)
Matériau du branchement pvc zing
Raccordement des eaux pluviales :
Type de tampon de visite : acier
