## CONSTAT DE L'ETAT PARASITAIRE DE L'IMMEUBLE BÂTI OU NON BÂTI OU DE L'OUVRAGE

Département : FINISTERE  
Commune : PLOUEDERN  
Adresse : 49 Allée DU TROMEUR  
Code postal : 29800  
Bâtiment, escalier :  
N° d'étage : 1er Etage  
Références cadastrales : Non communiqué  
Lots de copropriété : NC  
Désignation du (ou des) bâtiment(s) (ou des) ouvrages :  
Nombre de niveau(x) : 1  
Information complémentaire : Appartement Appartement  
Type de charpente :  
Date du permis de construire :

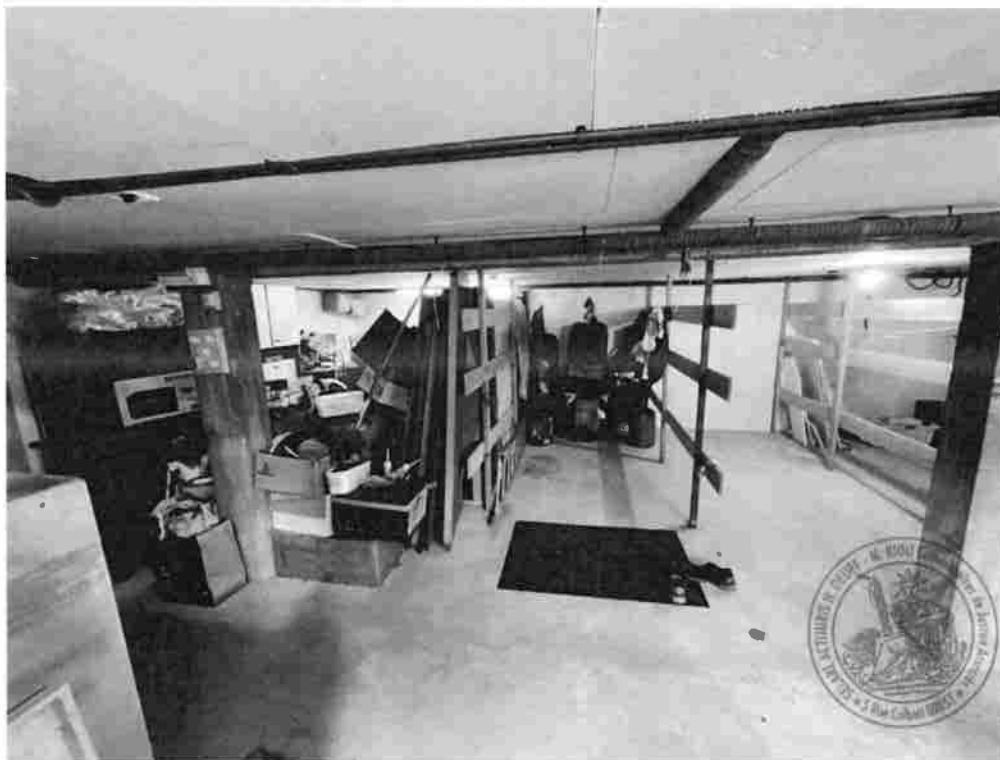
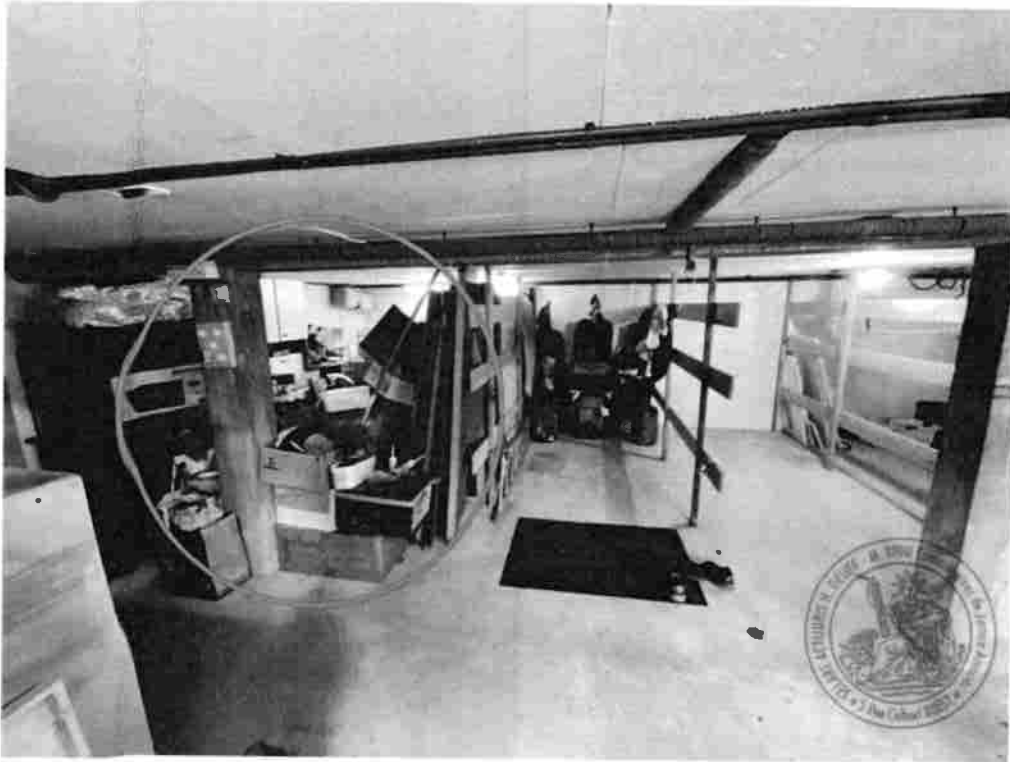
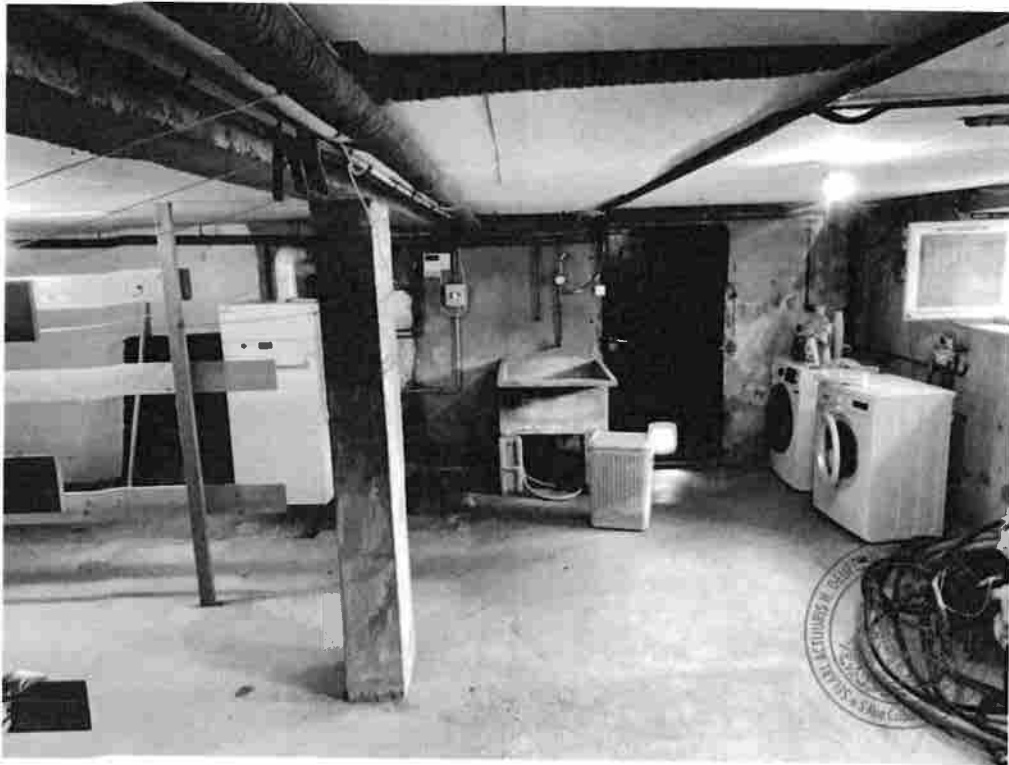
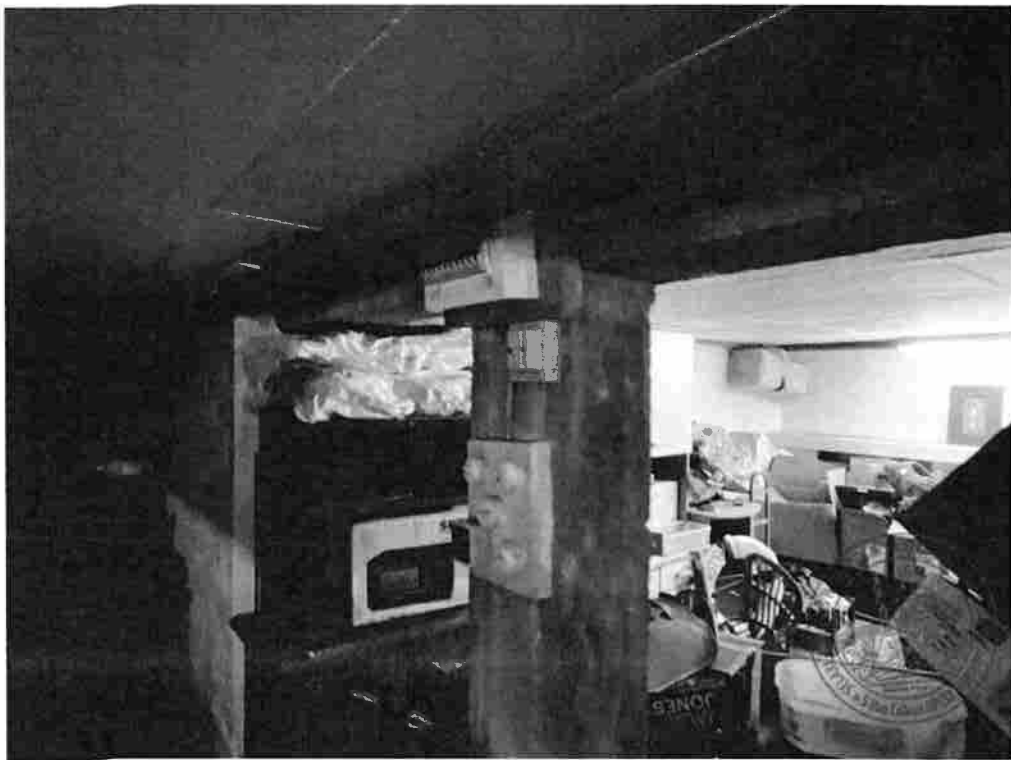
## **CAVE**

On accède à la cave par une porte située dans le couloir commun. Le sol est en béton brut avec plaques d'isolant au plafond. On y trouve un ballon d'eau chaude, un emplacement machine à laver et la chaudière (commune au rez-de-chaussée et au premier étage). Le box de gauche est attribué au logement saisi d'un commun accord entre les copropriétaires. D'un commun accord les copropriétaires s'accordent sur le placement des machines à laver de l'appartement du rez-de-chaussée et de l'appartement 1er étage.

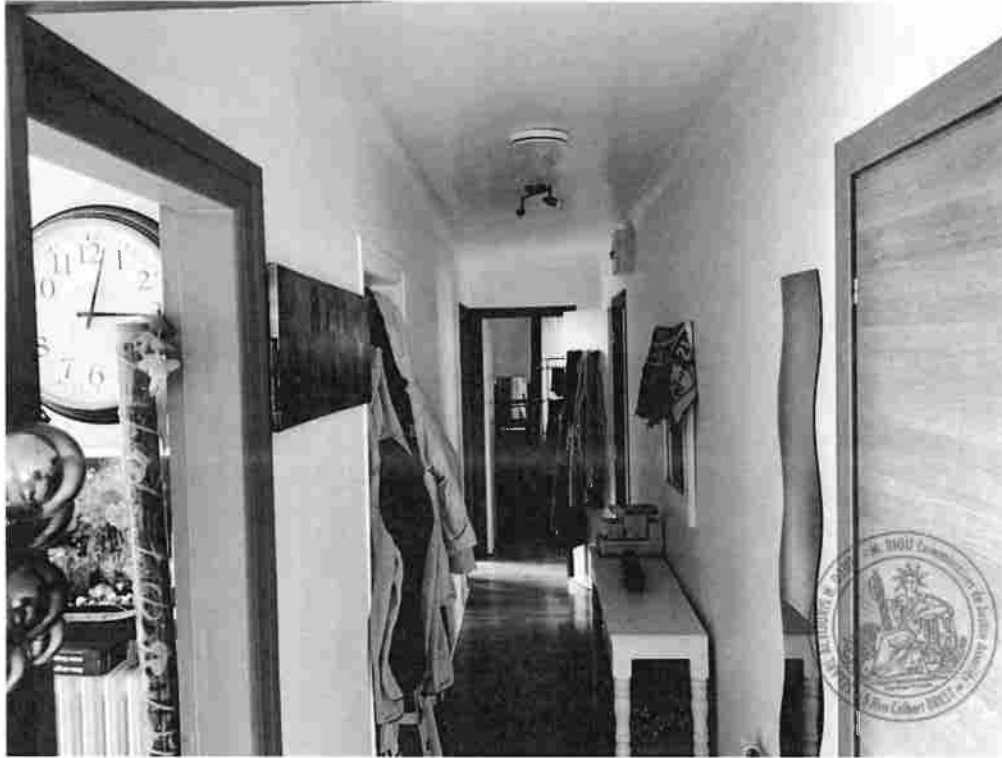
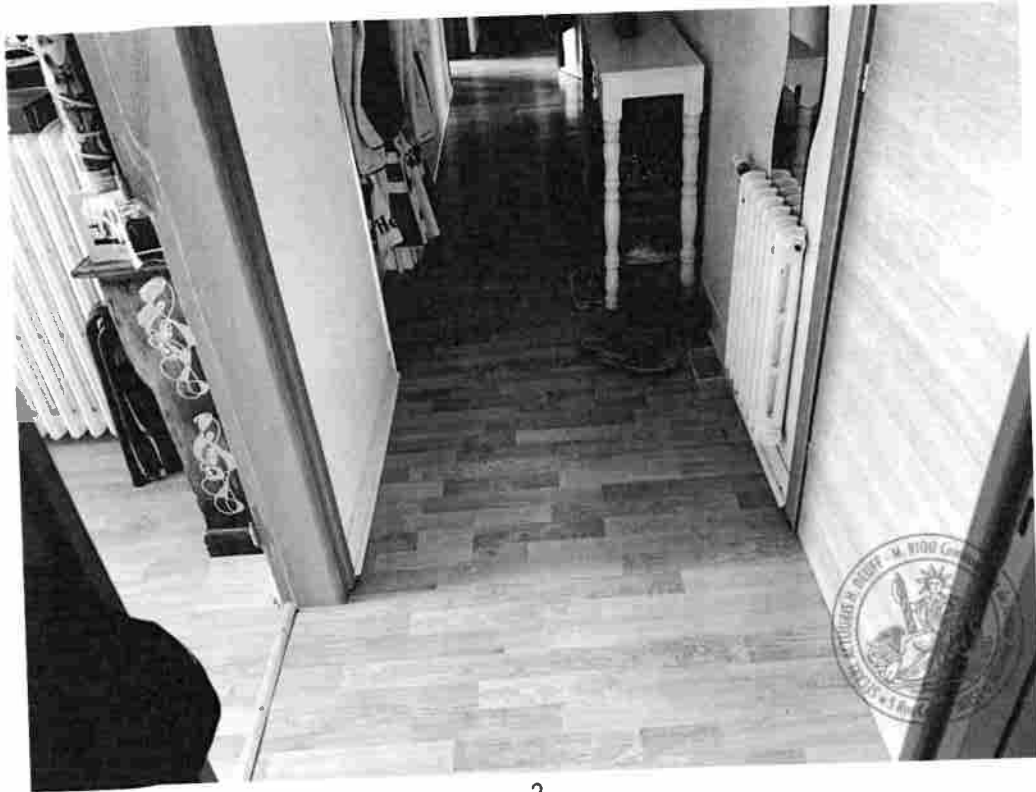
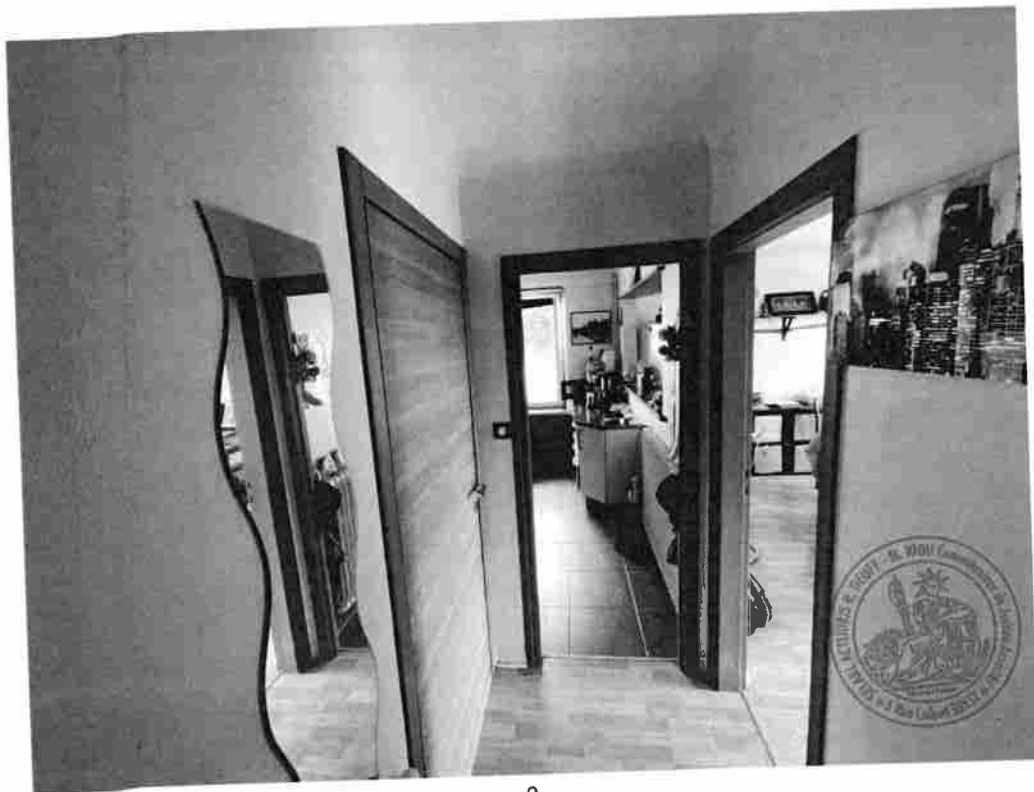
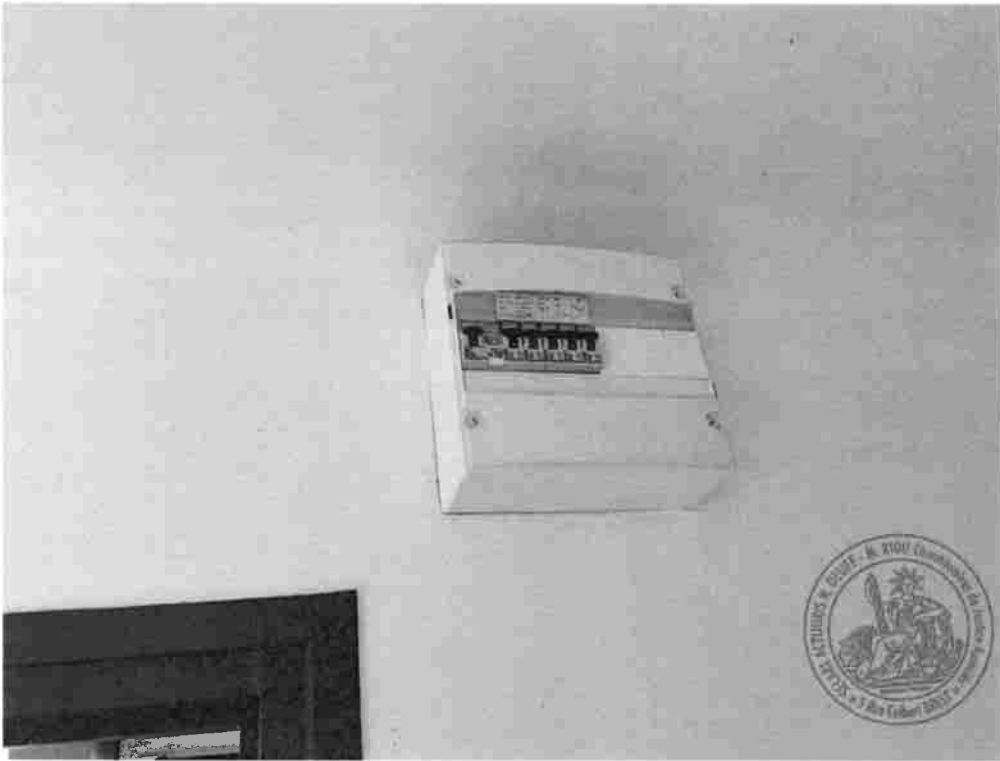
## **ENTRÉE COULOIR**

Une porte bois en état neuf ferme l'appartement. Le sol est recouvert d'un revêtement stratifié usagé. Les murs sont recouverts d'une toile de verre peinte. Le plafond est peint. Les équipements électriques, d'éclairage et de chauffage sont en place.

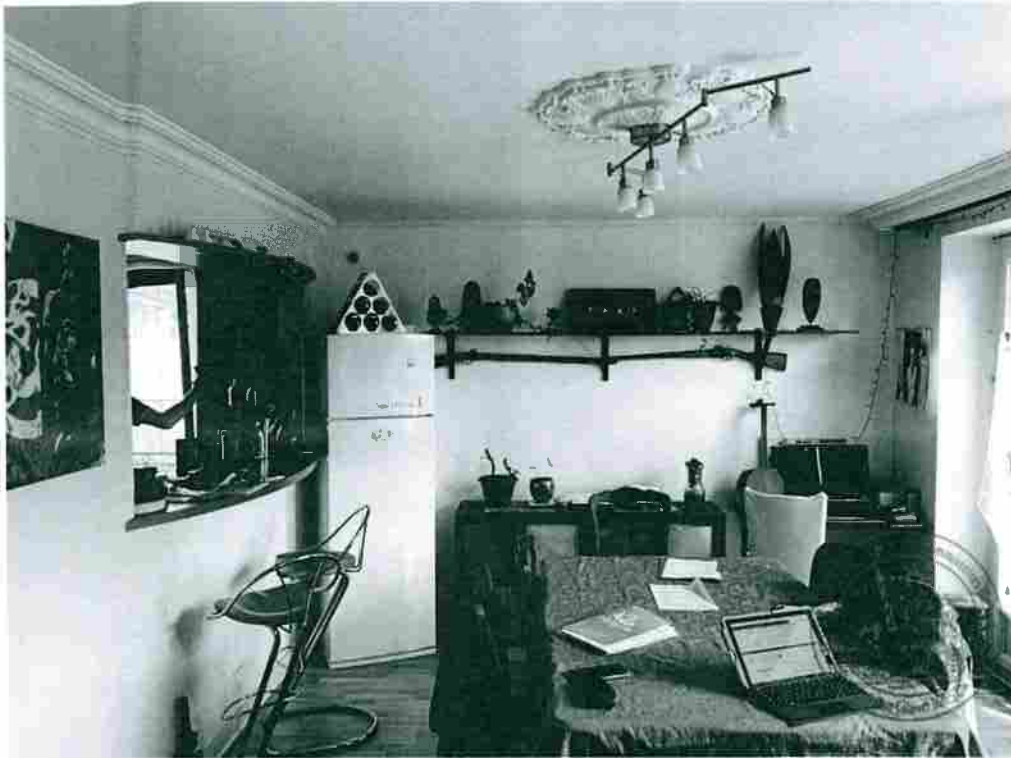
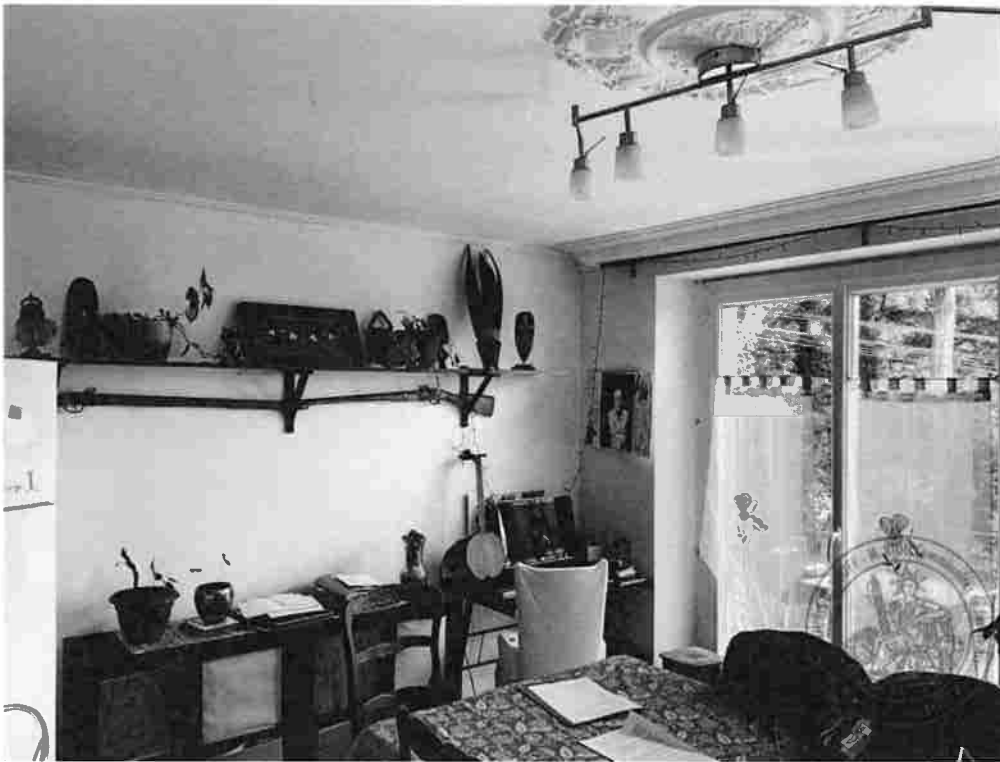
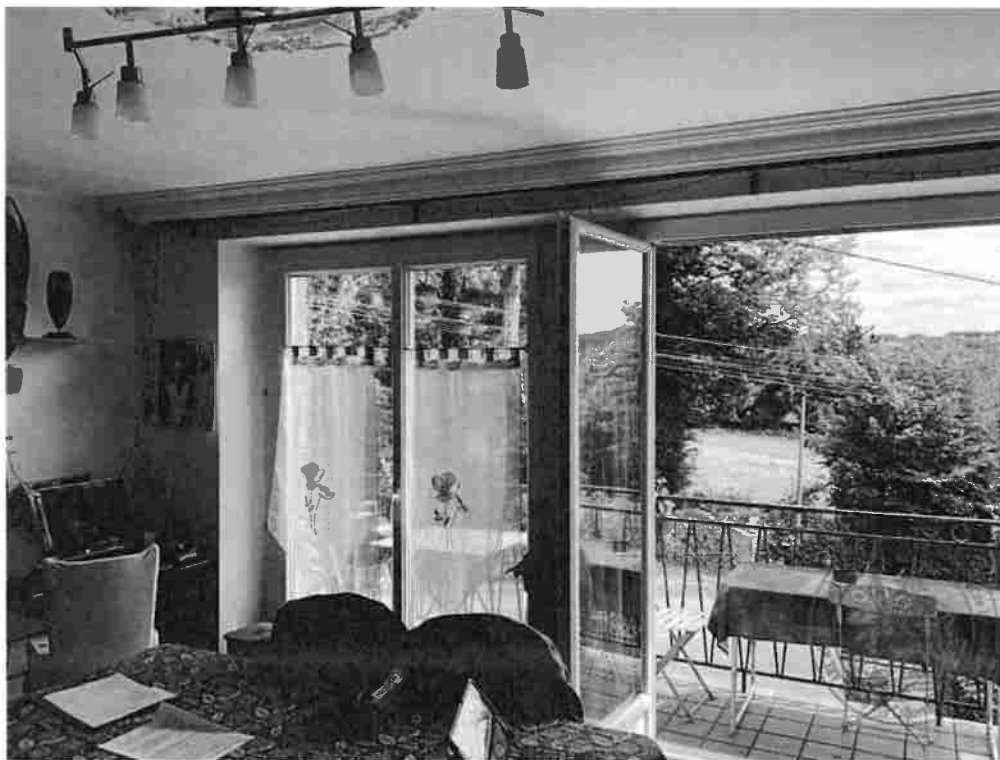
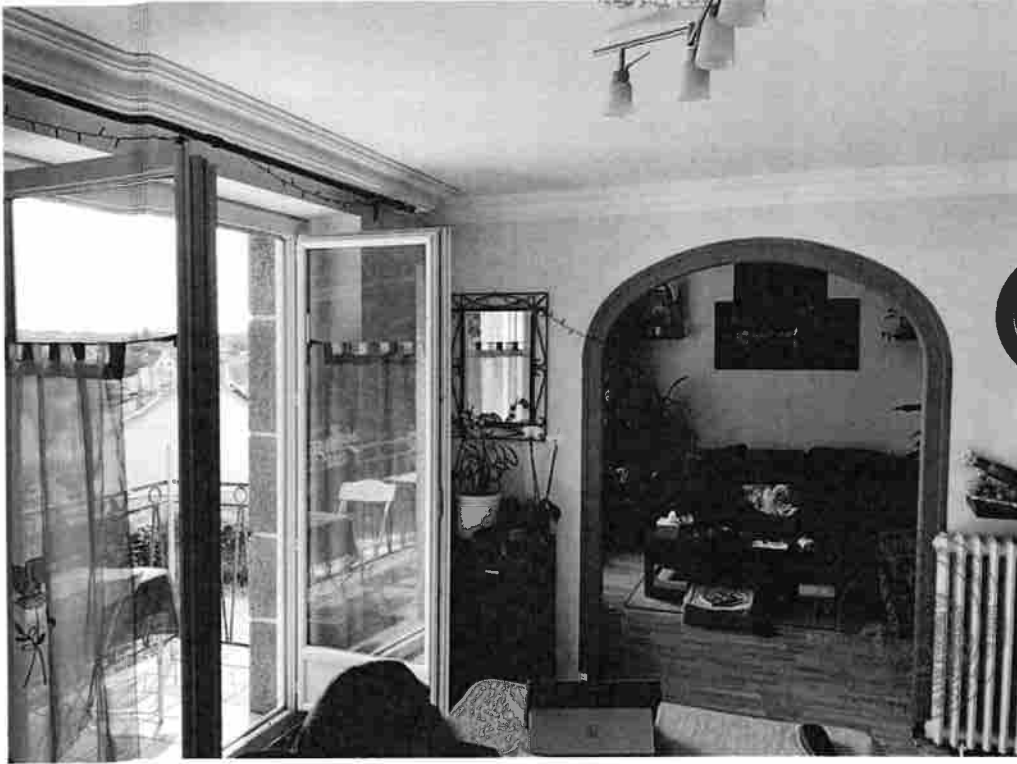
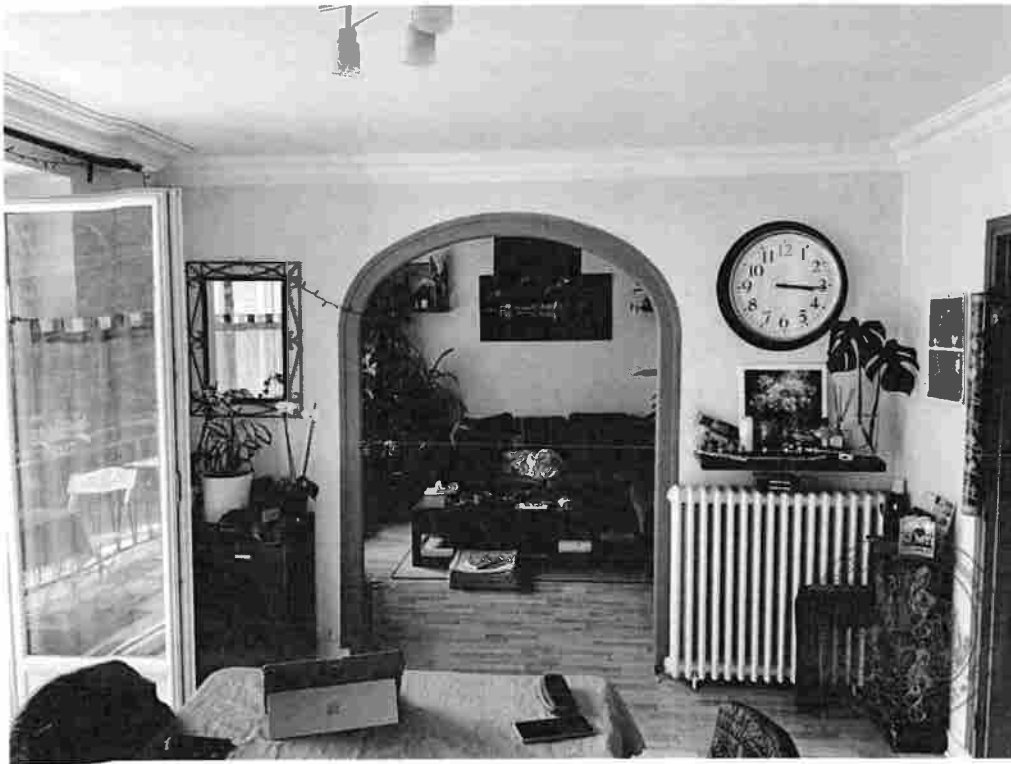
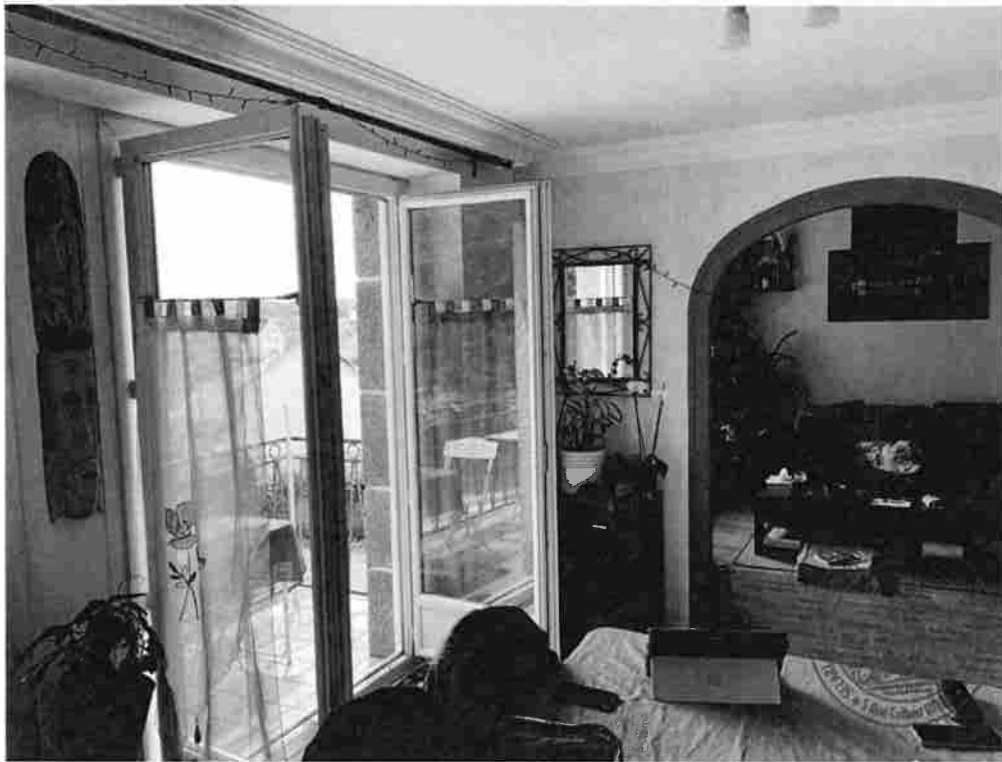
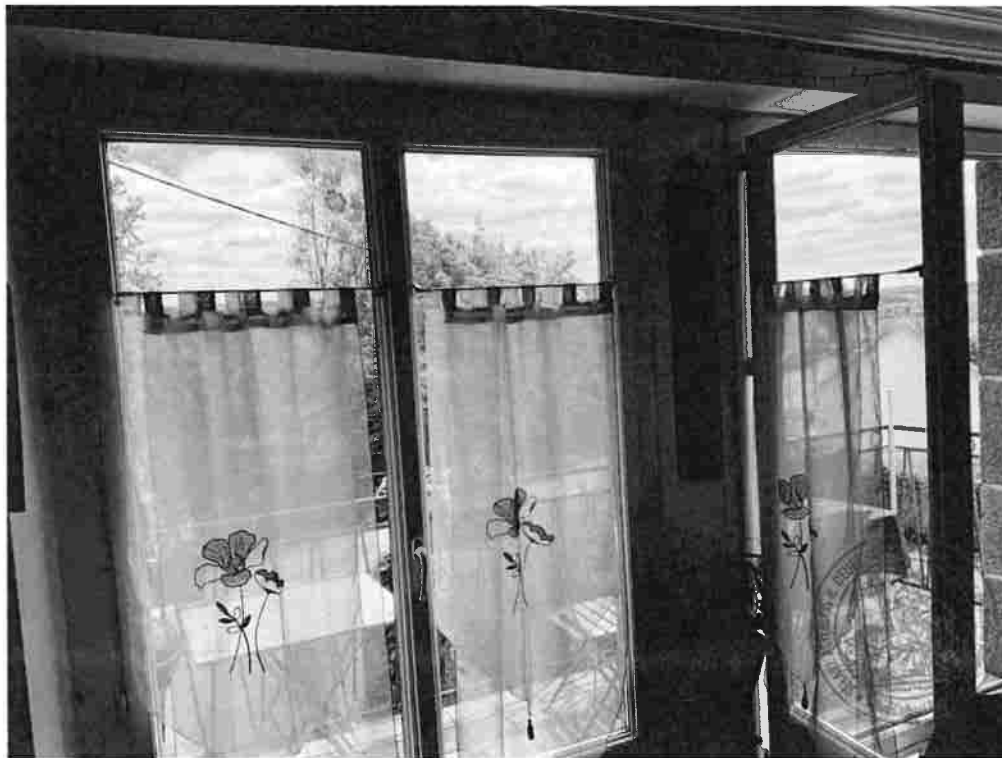
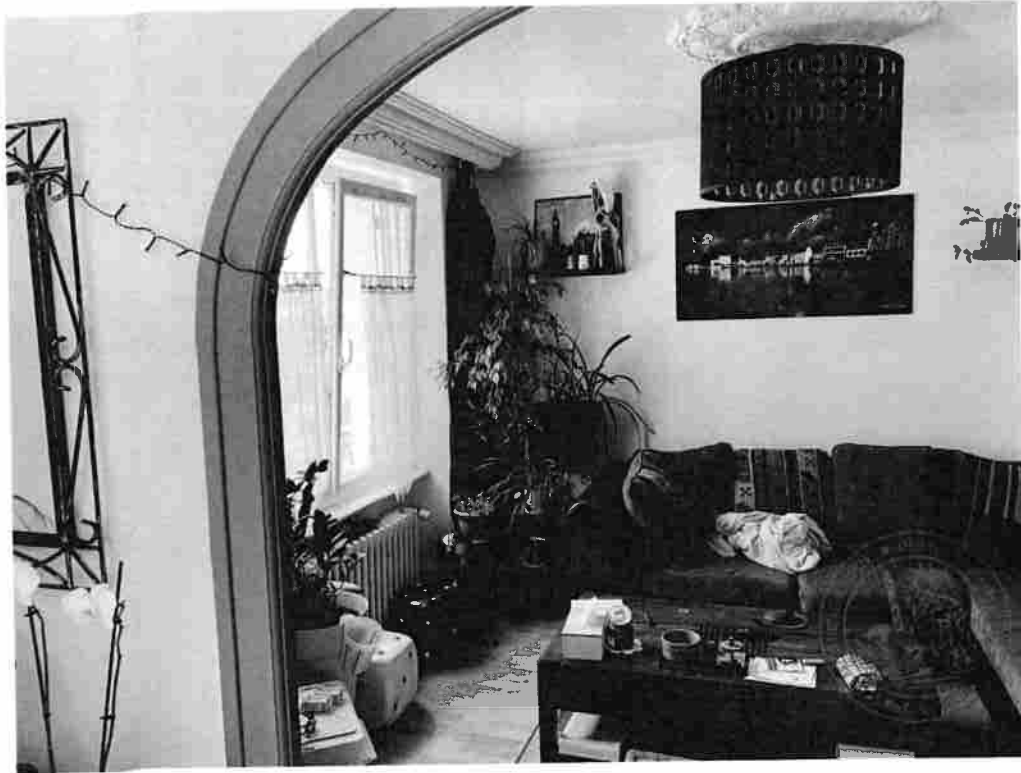
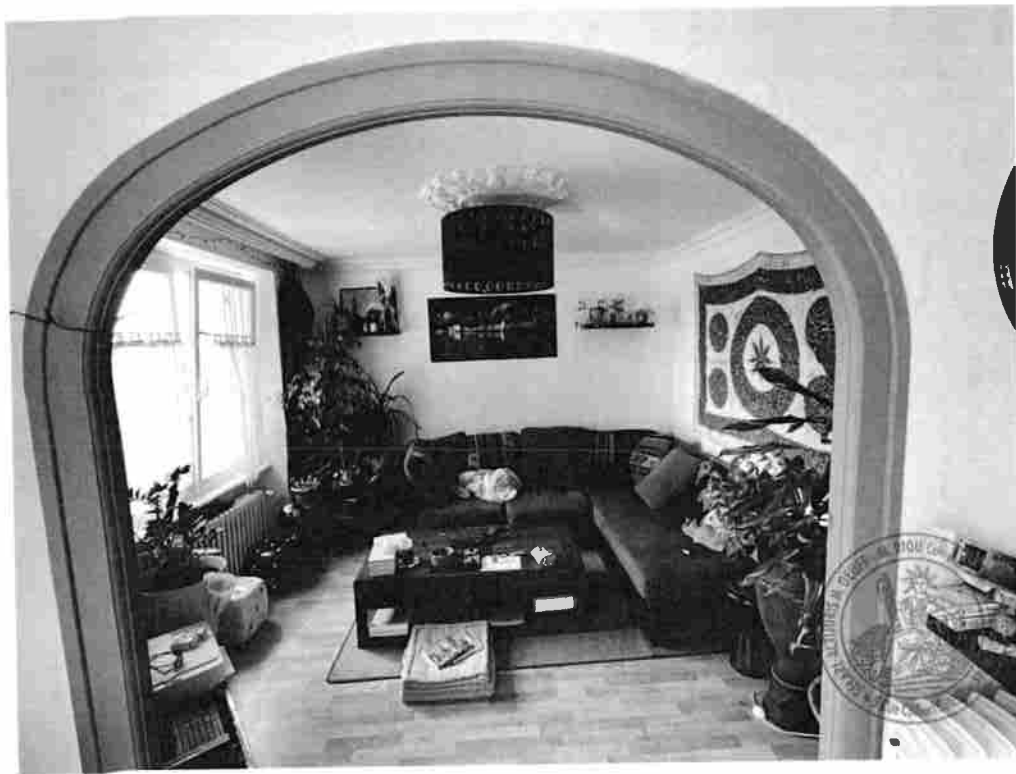
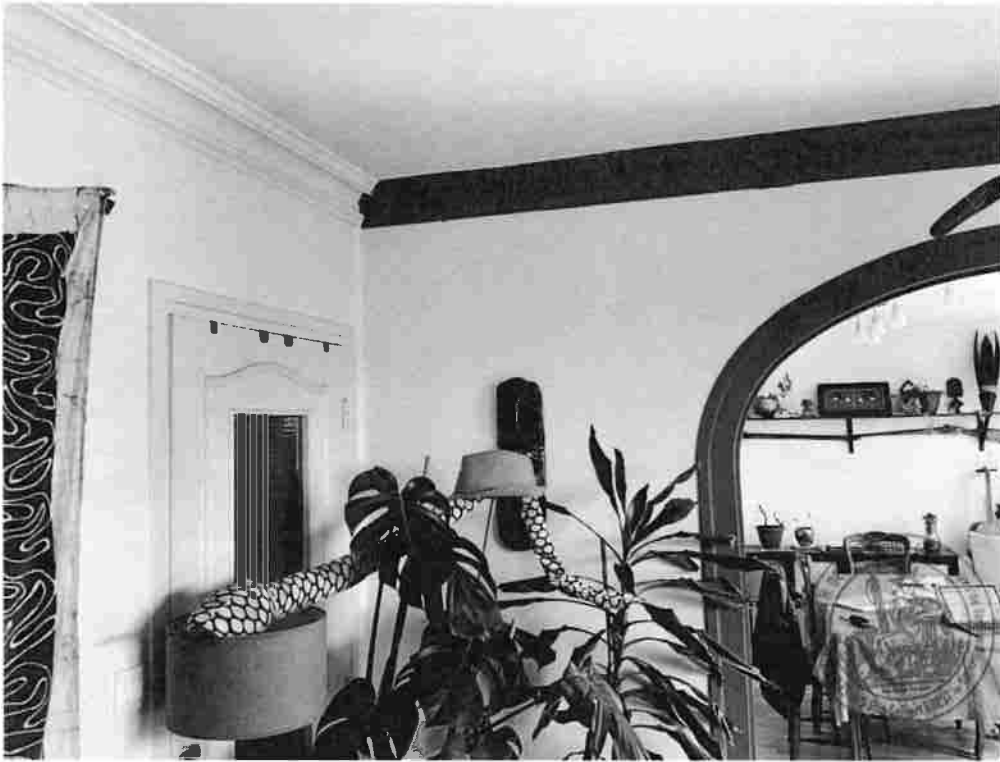
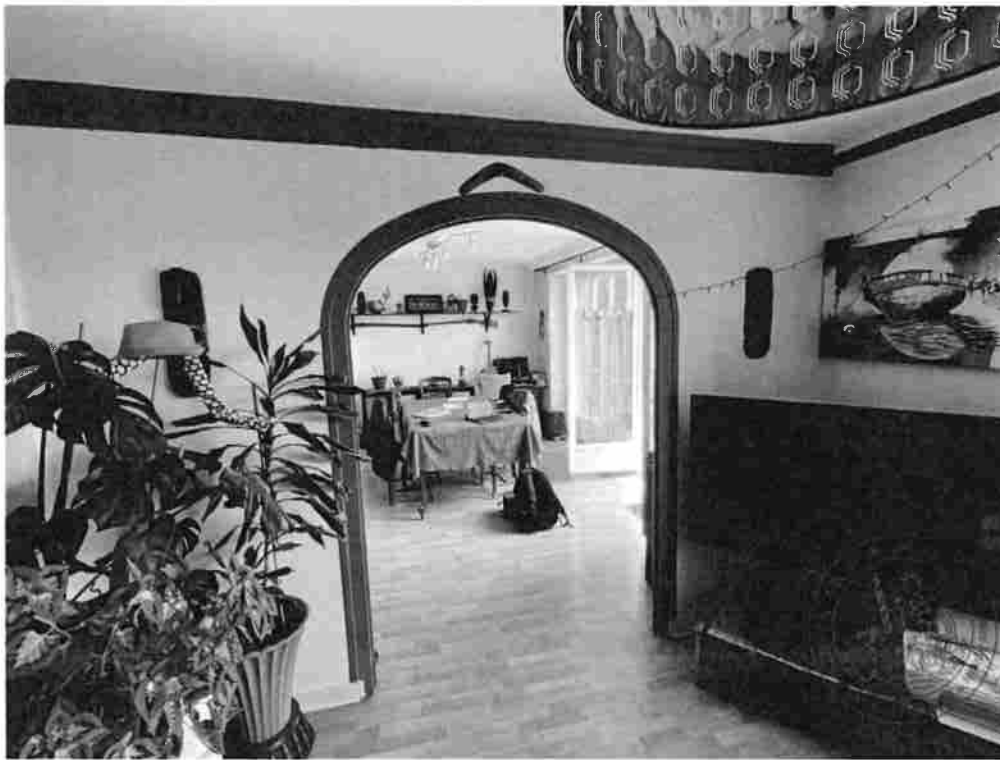
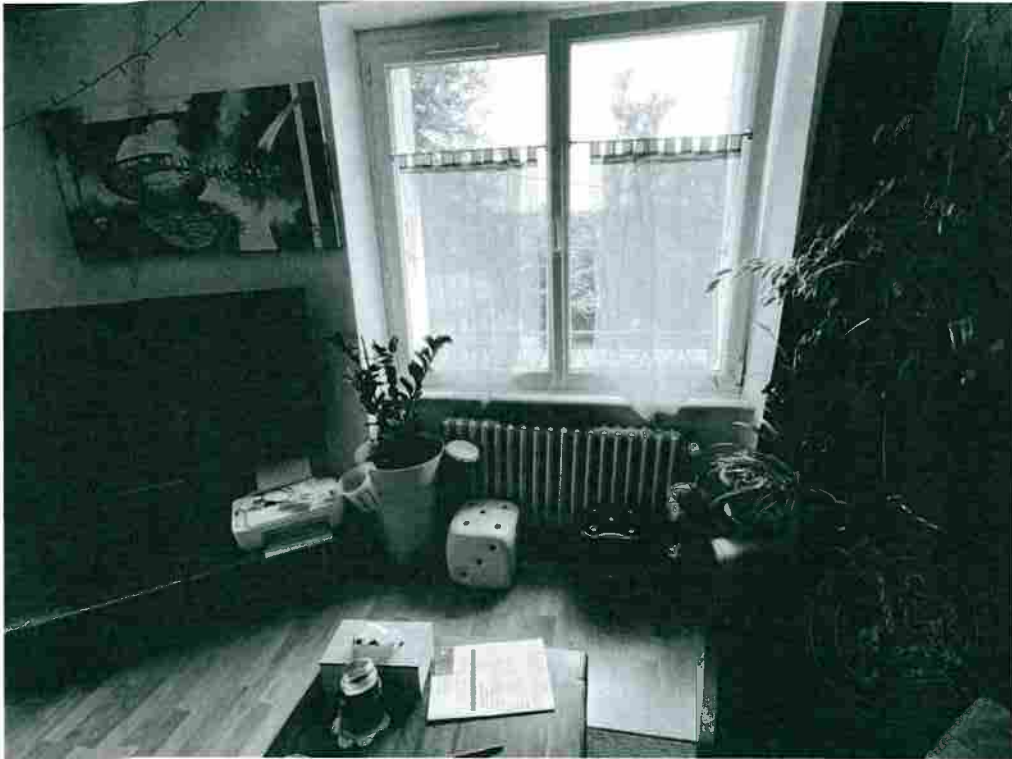
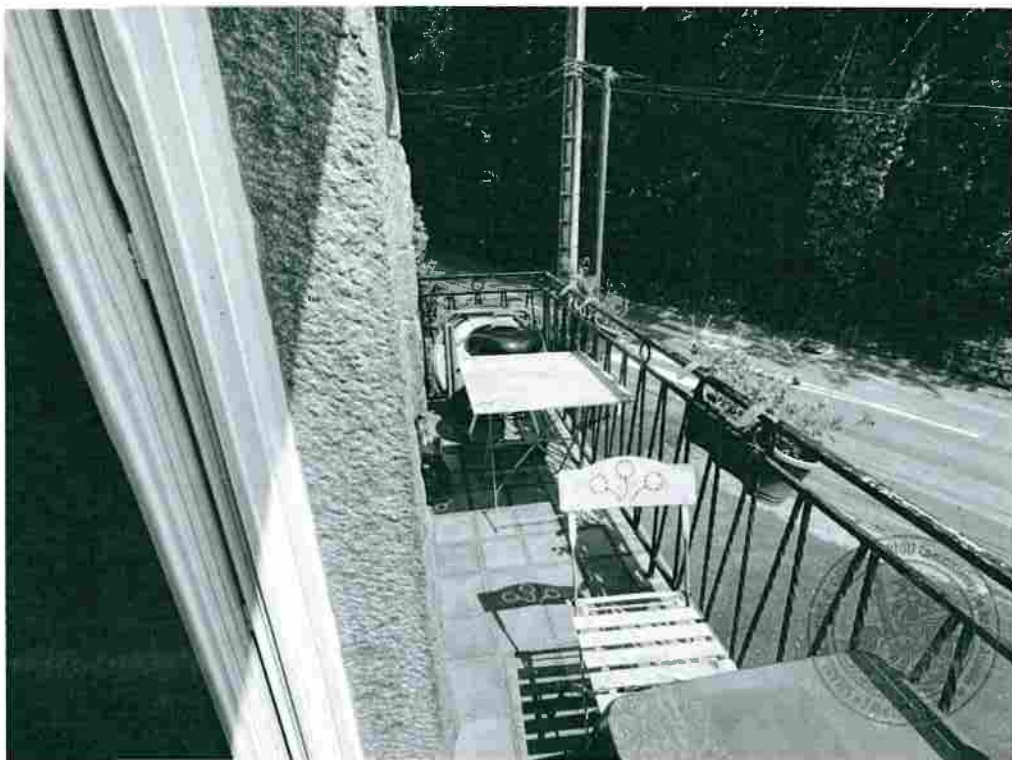
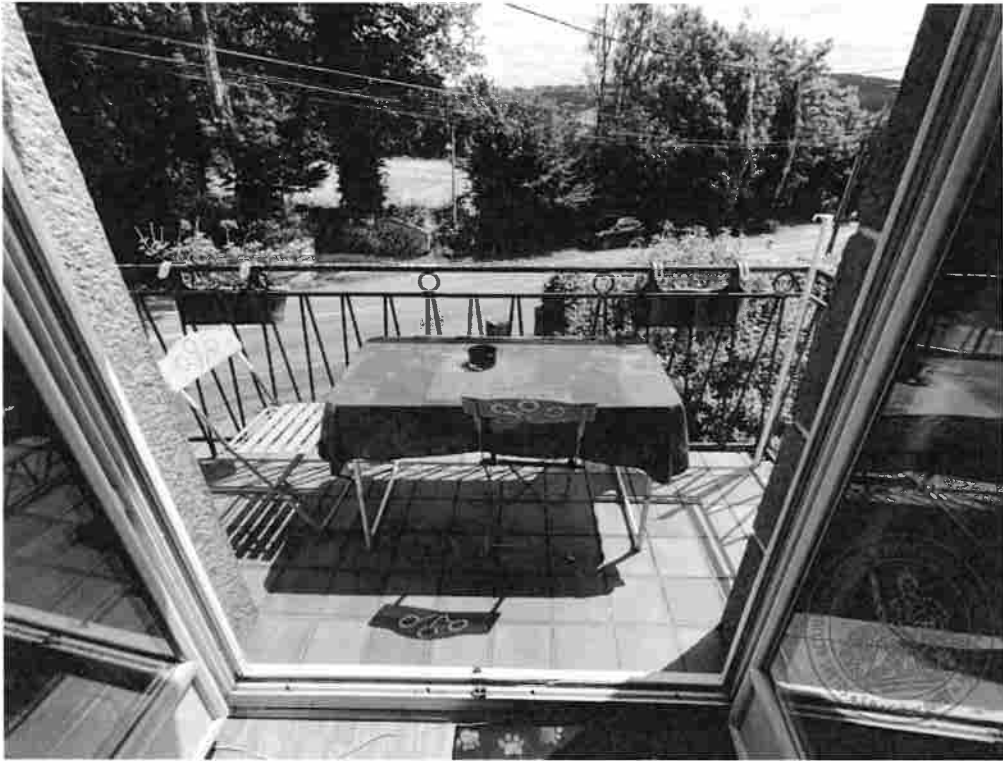
## PIÈCE DE VIE

La pièce est ouverte sur l'entrée et se compose en trois zones. La première est utilisée comme salle à manger, la seconde comme salon et la troisième au titre de balcon. Le sol est recouvert d'un revêtement stratifié. Les murs sont peints dans la partie salon et recouverts de papier peint et d'un enduit taloché dans la partie salle à manger. Les plafonds sont peints avec moulures. Les équipements électriques d'éclairage et de chauffage sont en place. Il y a deux baies vitrées sans volets qui donnent sur le balcon et d'une fenêtre avec volet coté salon. Un balcon avec carrelage et garde corps est en place.

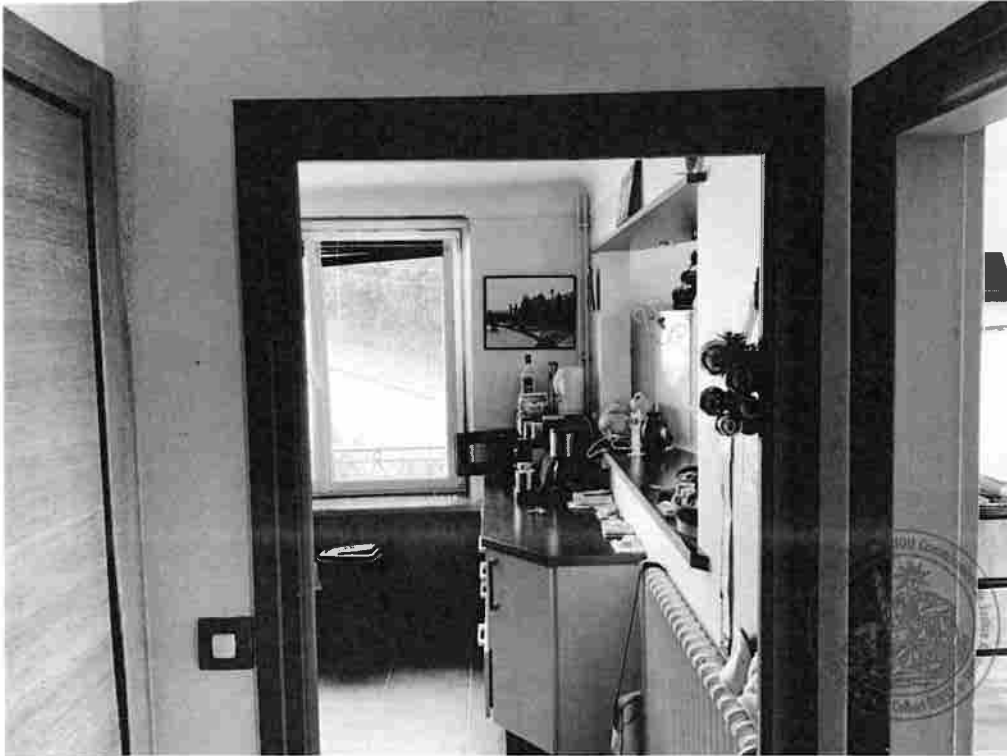
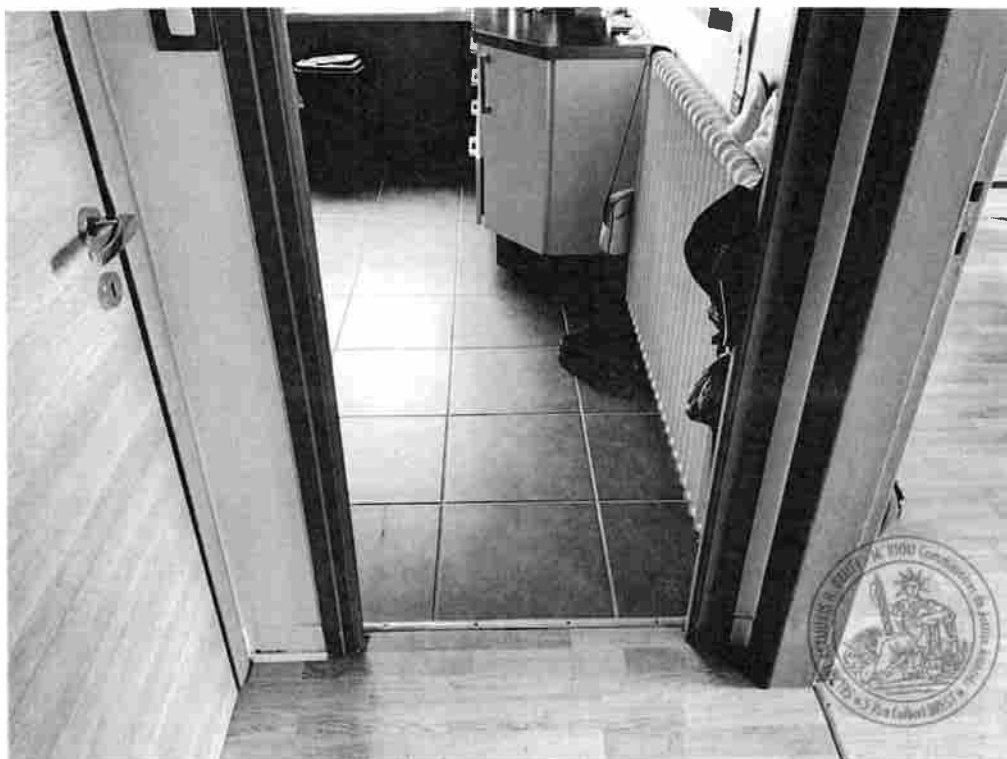
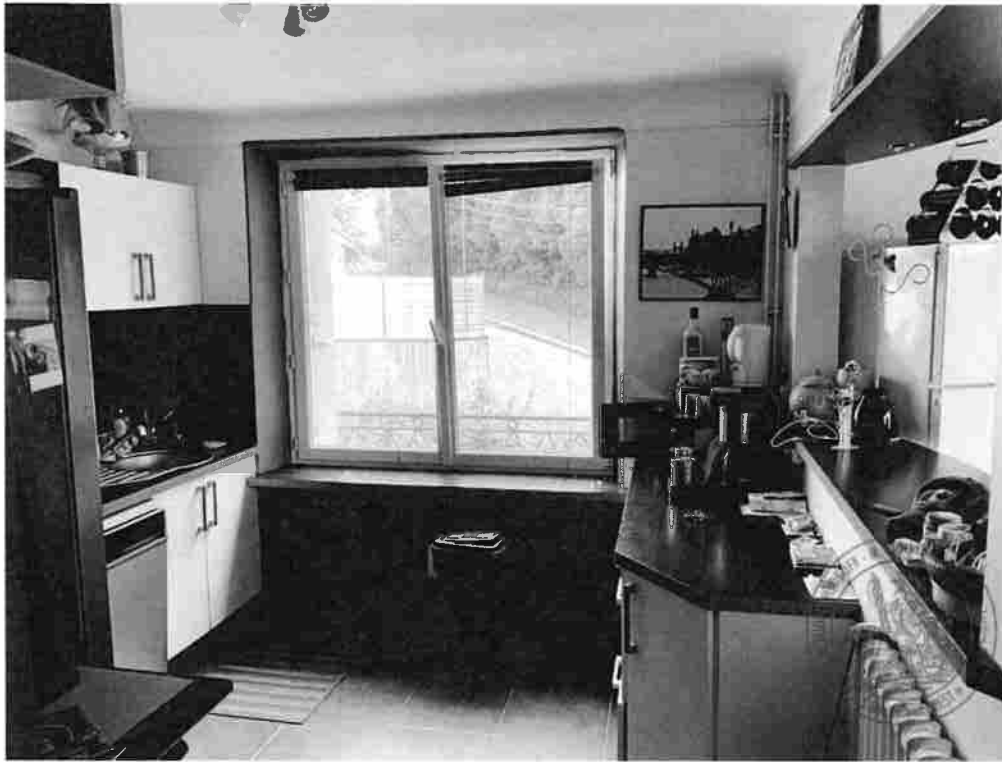
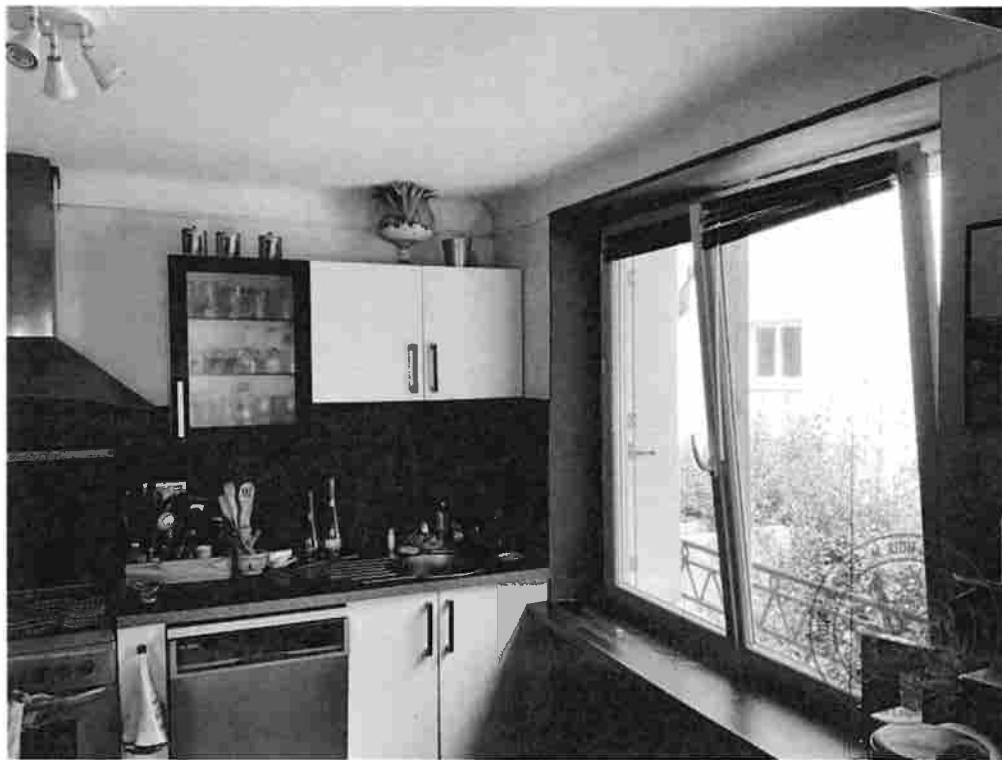
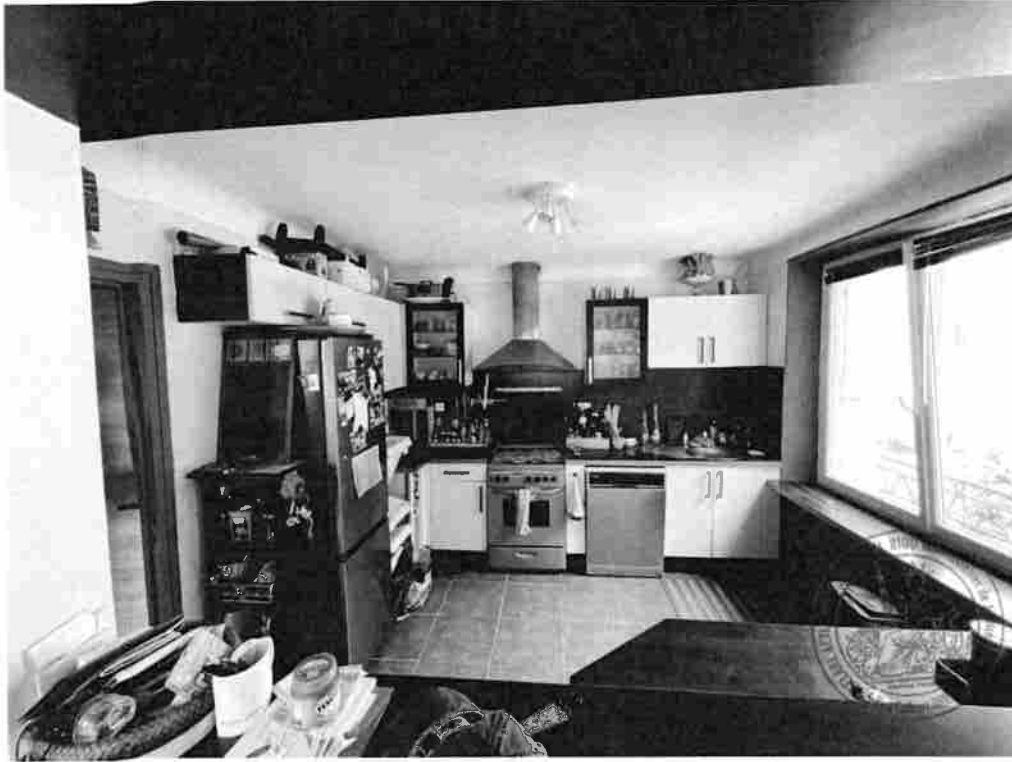
## CUISINE

Elle est ouverte sur l'entrée avec un comptoir donnant sur la pièce de vie. Le sol est recouvert d'un carrelage avec plinthes. Les murs et plafond sont peints avec quelques finitions à parfaire. La cuisine est aménagée et équipée en bon état général. Le plafond est peint. Un ouvrant PVC est en place.
