## CONSTAT DE L'ETAT PARASITAIRE DE L'IMMEUBLE BÂTI OU NON BÂTI OU DE L'OUVRAGE

Département : FINISTERE  
Commune : PLOUEDERN  
Adresse : 49 Allée DU TROMEUR  
Code postal : 29800  
Bâtiment, escalier :  
N° d'étage : 1er Etage  
Références cadastrales : Non communiqué  
Lots de copropriété : NC  
Désignation du (ou des) bâtiment(s) (ou des) ouvrages :  
Nombre de niveau(x) : 1  
Information complémentaire : Appartement Appartement  
Type de charpente :  
Date du permis de construire :

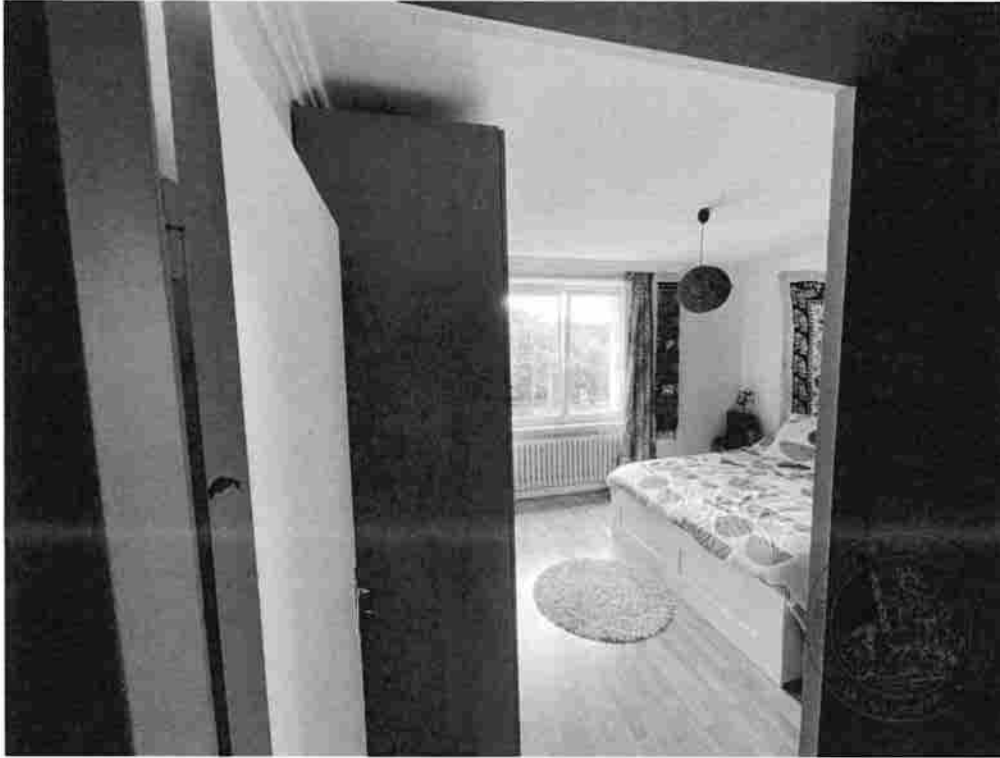
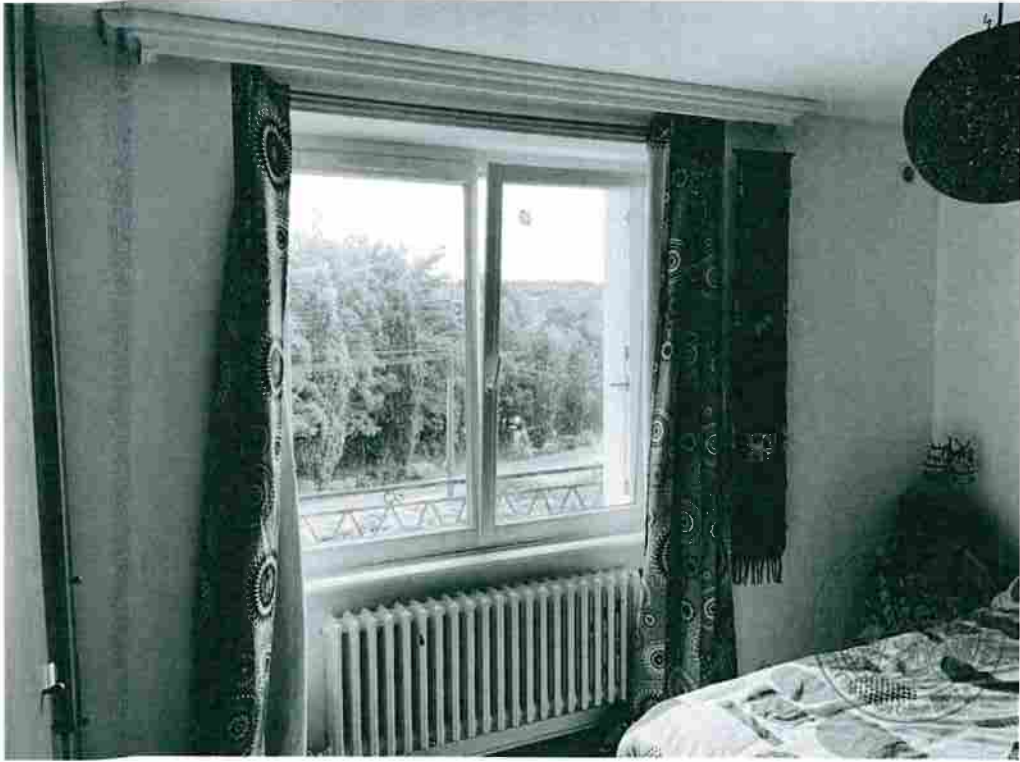
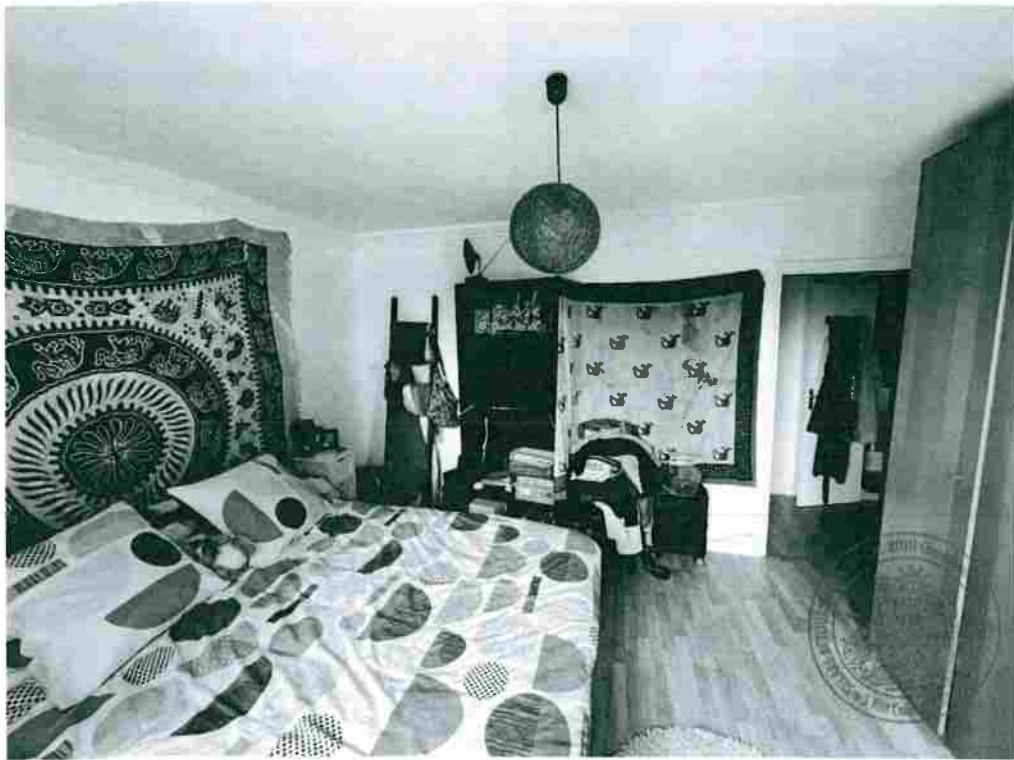
## CHAMBRE 1

Une porte bois peinte est en place. Le sol est recouvert d'un revêtement stratifié usagé avec plinthes. Les murs et plafond sont peints. Les équipements électriques, d'éclairage et de chauffage sont en place. La peinture du chauffage est écaillée. Un ouvrant PVC est en place avec volets.

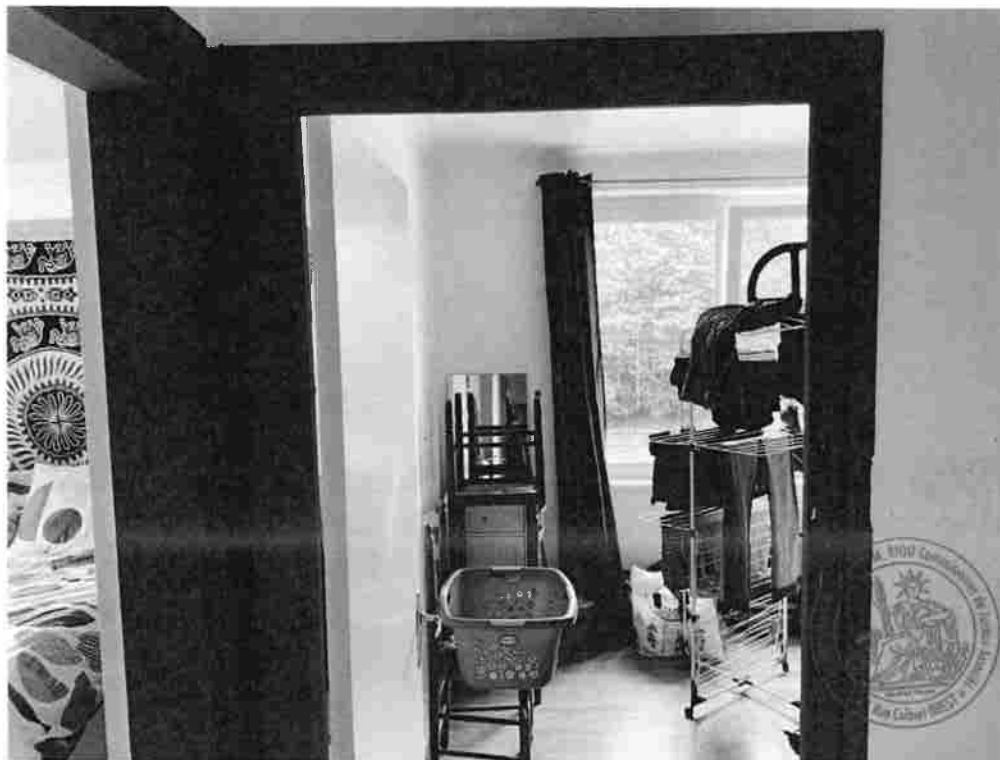
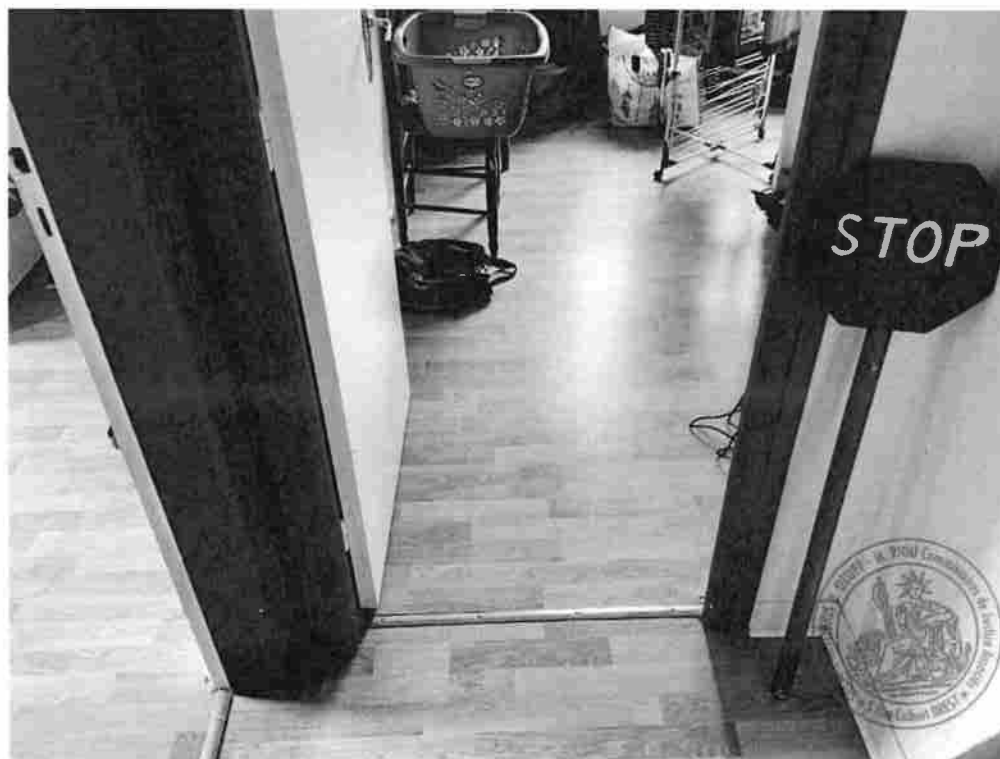
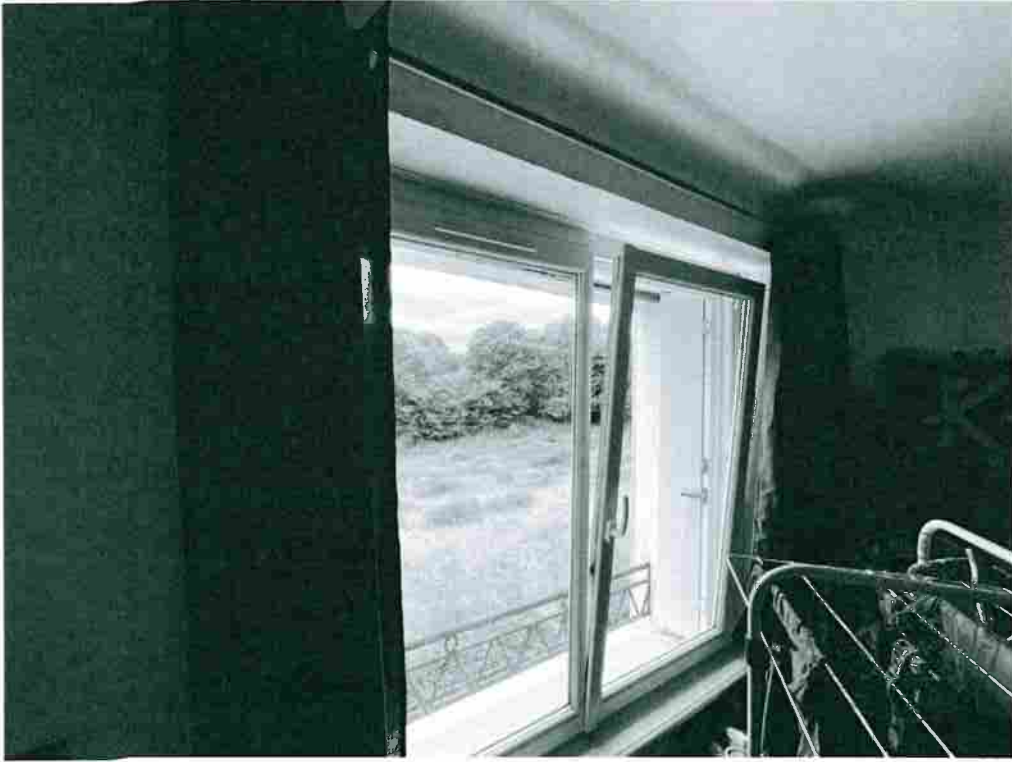
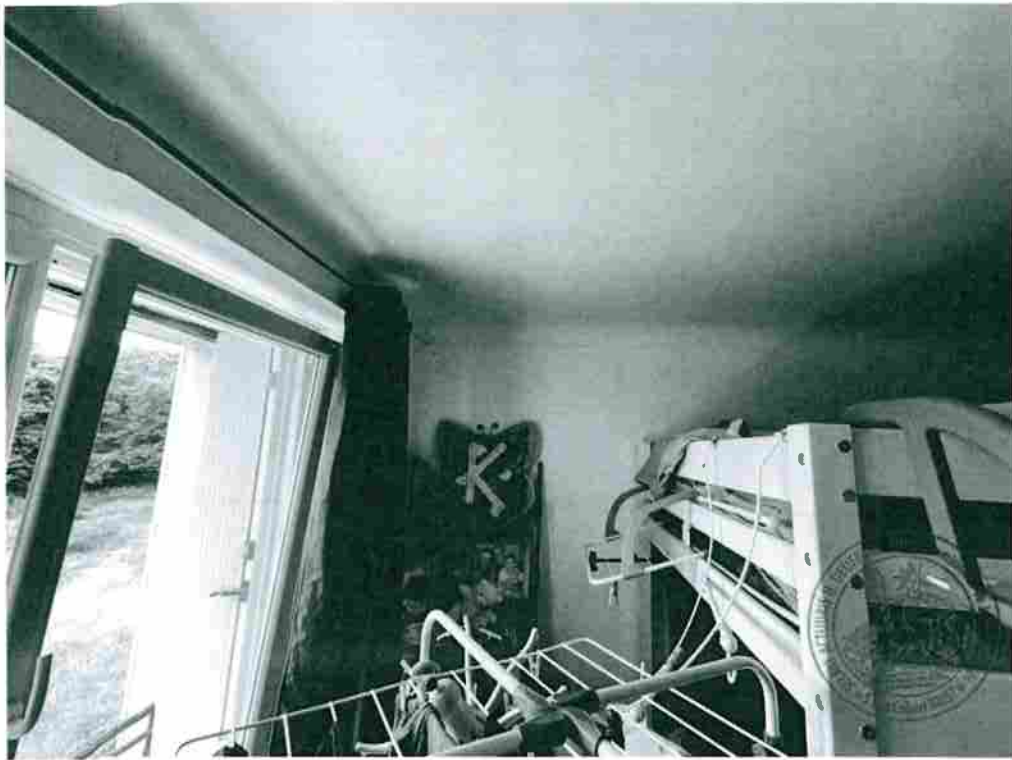
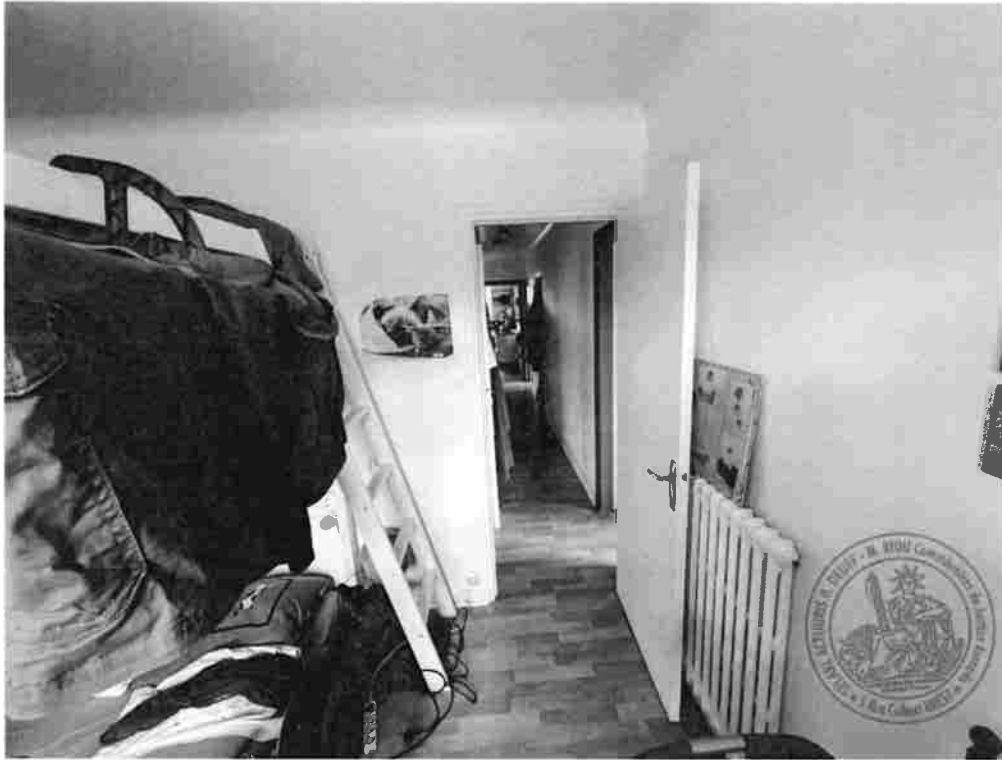
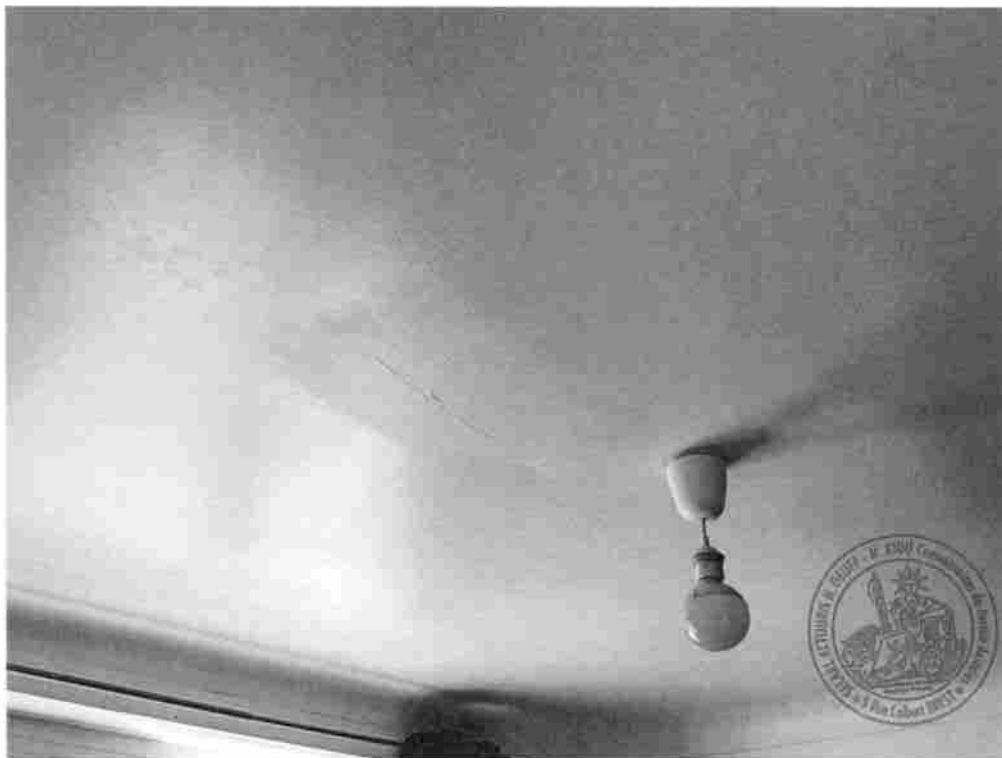
## CHAMBRE 2

Une porte bois peinte est en place. Le sol est recouvert d'un revêtement stratifié. Les plinthes sont en place. Un ouvrant PVC avec volet équié la pièce. Les équipements électriques, d'éclairage et de chauffage sont en place. Le plafond est peint avec une légère fissure.

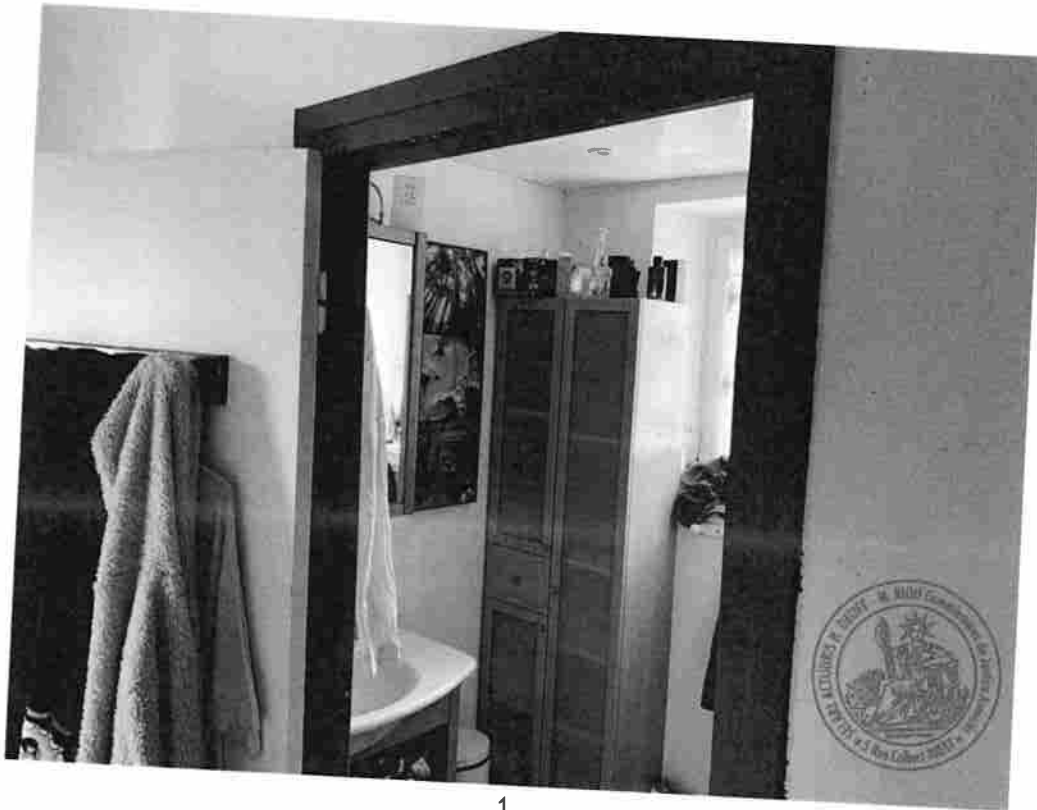
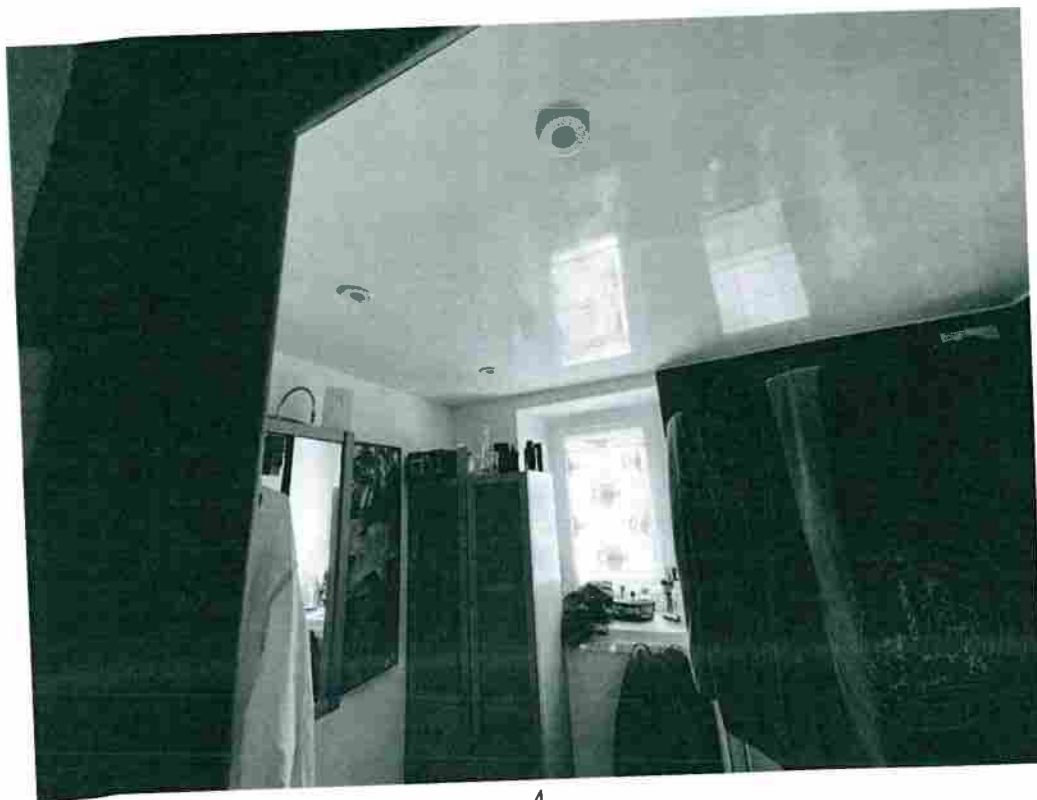
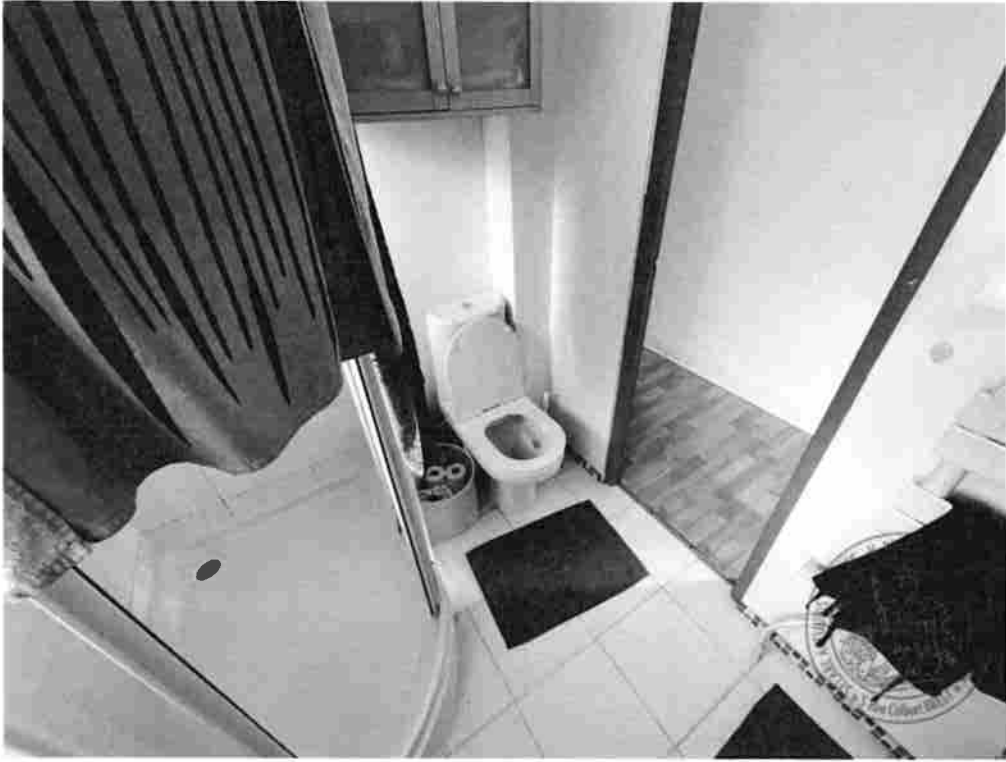
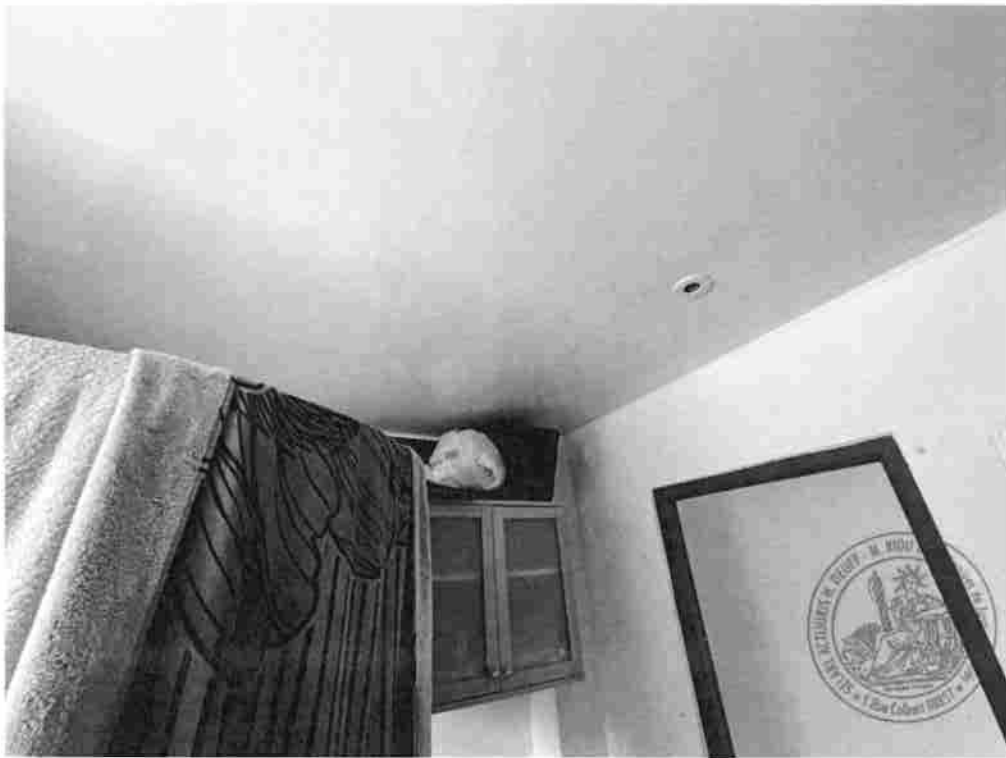
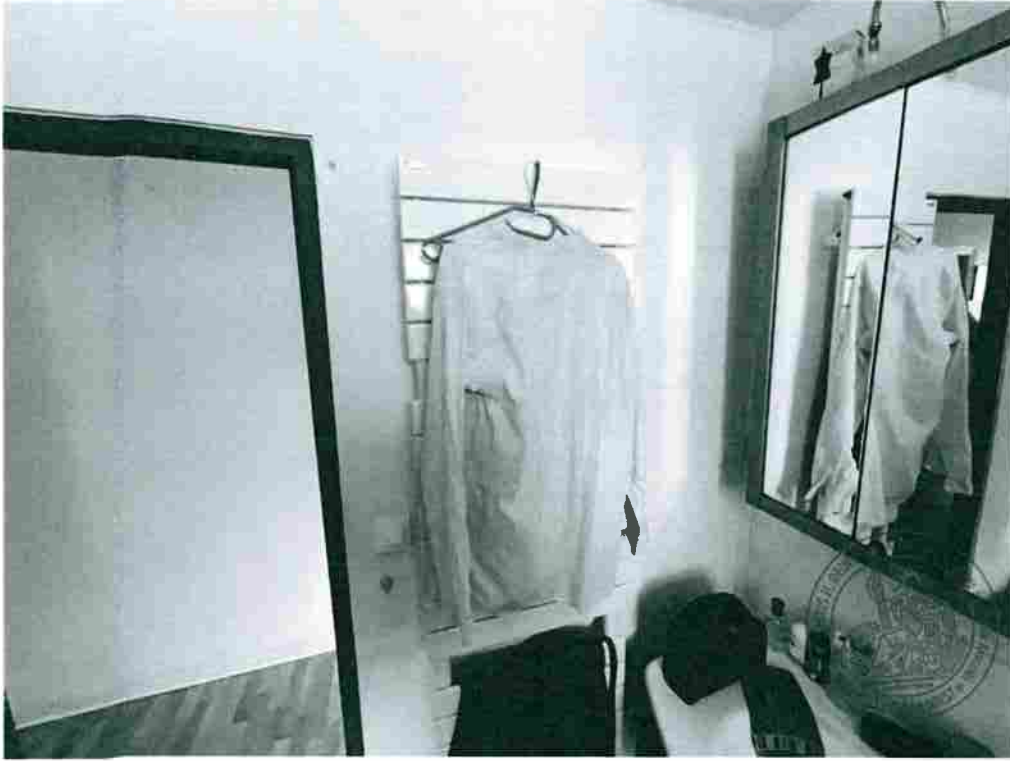
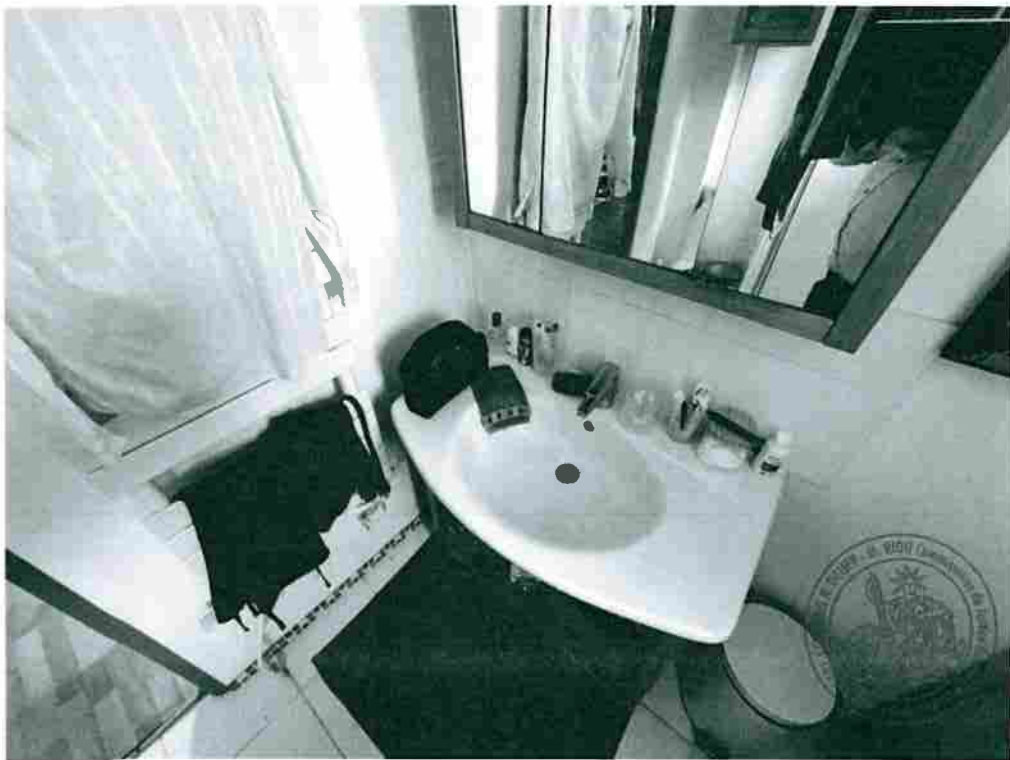
## SALLE DE BAIN AVEC TOILETTE

Une porte bois peinte est en place. Le sol est recouvert d'un carrelage avec plinthes petits carreaux. Les murs sont peints. Le plafond est recouvert de lames plastiques avec spots. La pièce est équipée d'une toilette, d'un bac douche, d'un meuble vasque avec rangement et d'un sèche serviette. Un ouvrant PVC donne une lumière naturelle à la pièce.

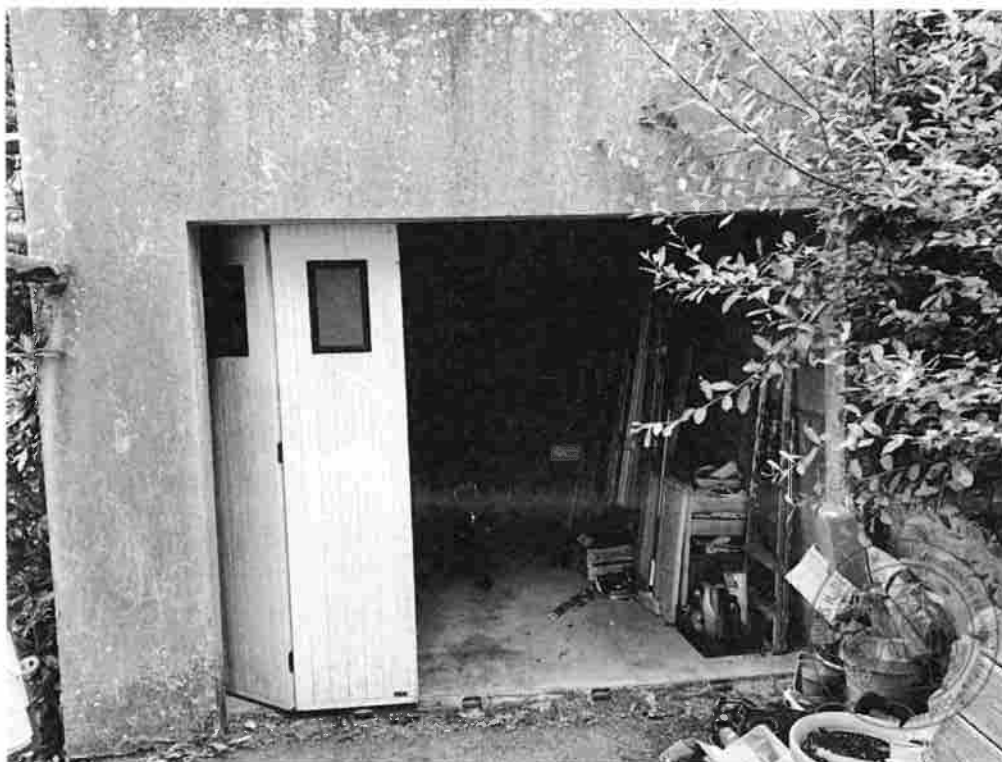
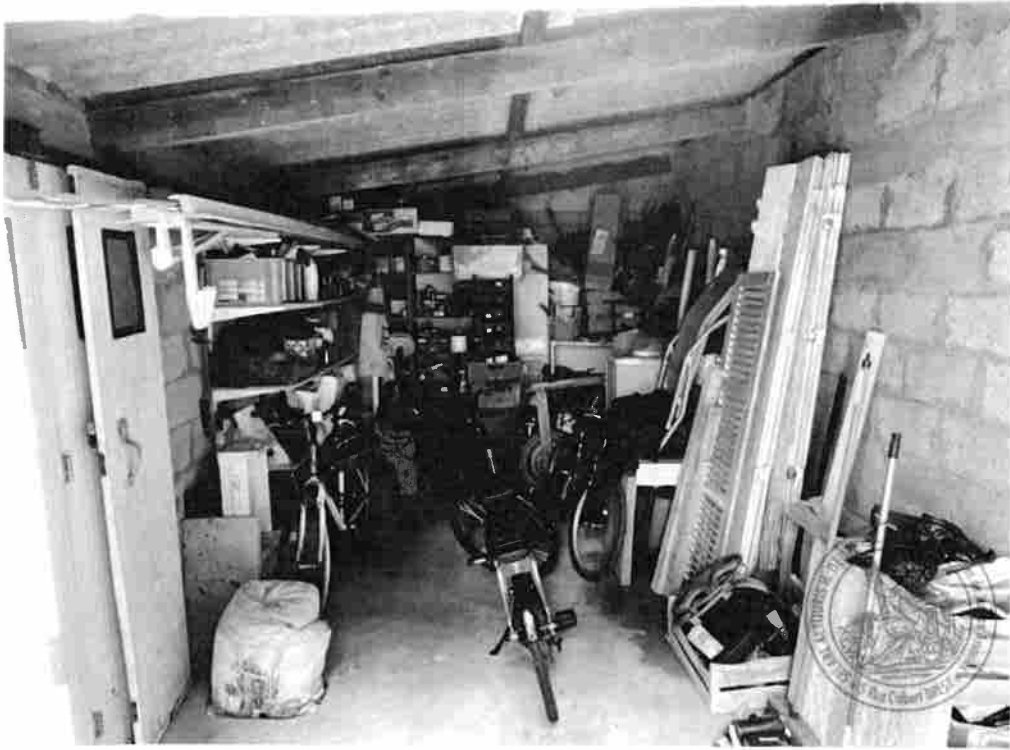
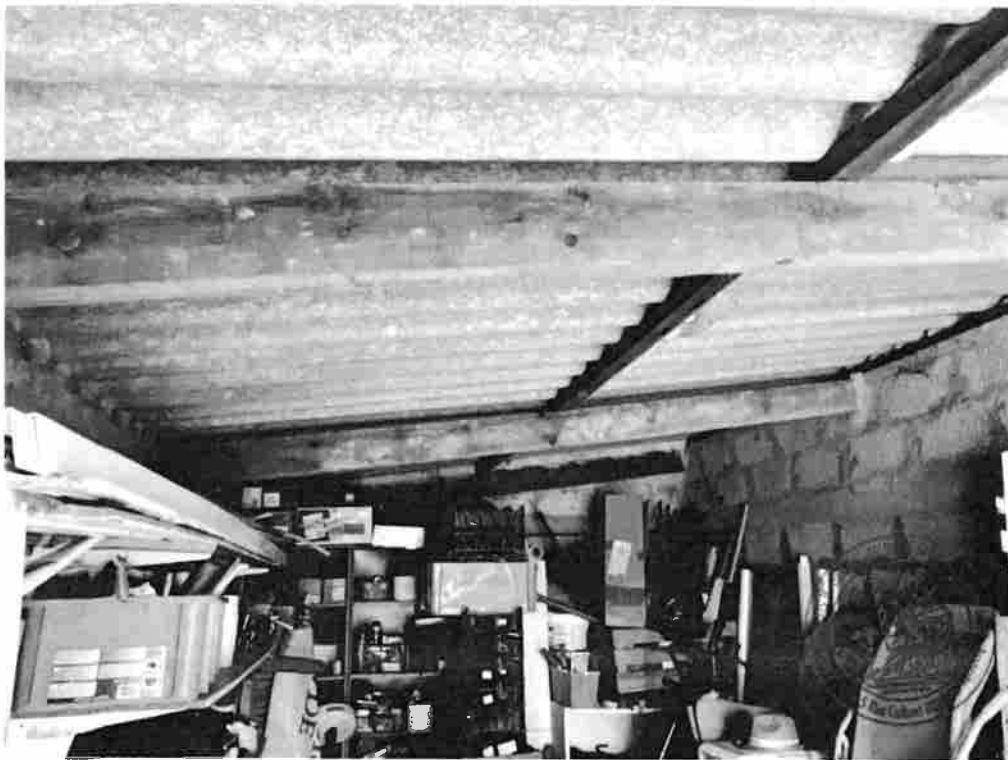
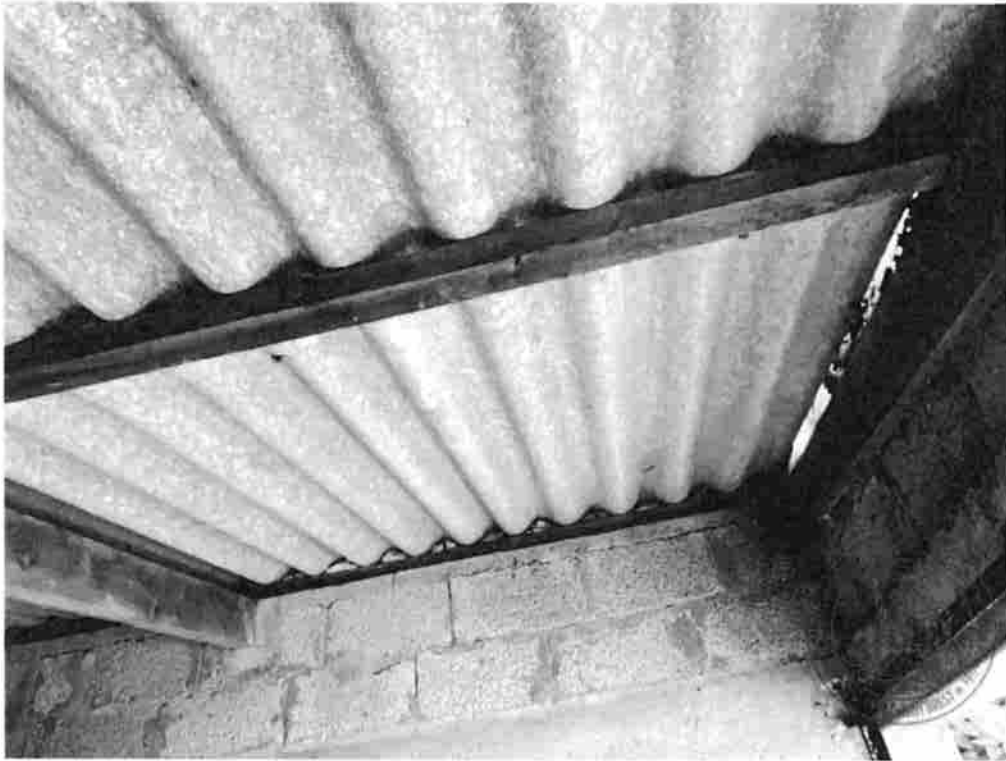
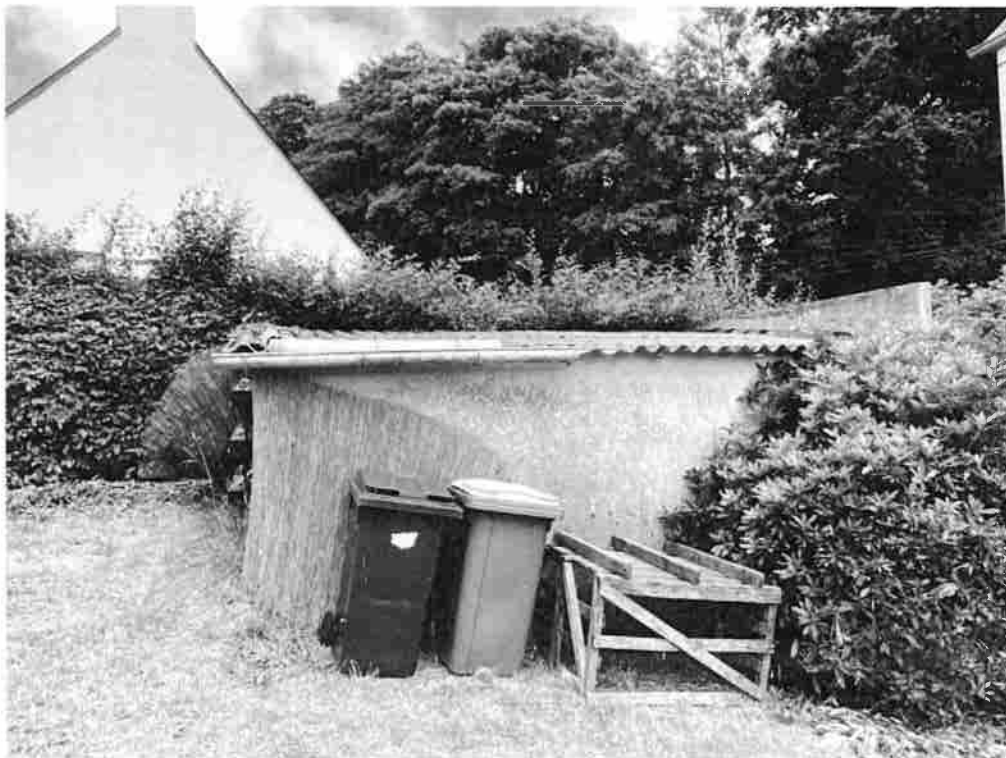
## **GARAGE**

Une porte plastique ferme l'espace. Le sol et les murs sont bruts. Une charpente bois maintient une toiture ondulée. Il n'y a pas d'électricité dans le garage
