PROCES VERBAL DE DESCRIPTION DES LIEUX

L'AN DEUX MILLE VINGT CINQ ET LE DEUX OCTOBRE

Adresse 6 rue Tromeur

Est joint au présent acte le dossier technique immobilier de la société ARLIANE SAS LIBERGE LANARVILY (29260), dressé par Monsieur Julien LIBERGE, technicien diagnostiqueur comprenant

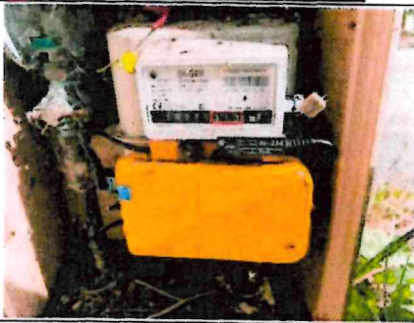
| | <p>Photo n° du Compteur Gaz</p> |
